Diagnostic du réseau d'assainissement CCBVIR Réseau d'eaux usées

**RV N°
 00079
 Séparatif
 eaux
 usées
 (HY13 B0001)**

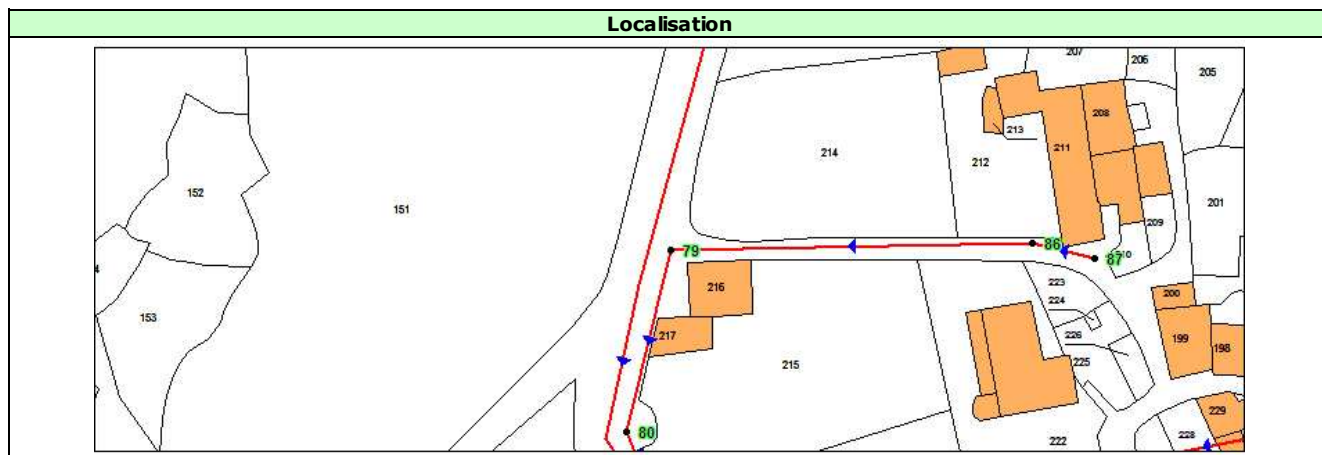
Observations sur les collecteurs	
1	
8

Observations sur la cunette	
Présence de racines	Obstacle dépôts
Abrasion/corrosion	Absence de cunette

Observations sur le regard	
couronnenon etanche

Travaux proposés	
Hydrocurage	Amélioration de l'écoulement
