Diagnostic du réseau d'assainissement CCBVIR Réseau d'eaux usées

**RV N°
 00082
 Séparatif
 eaux
 usées
 (HY13 B0001)**

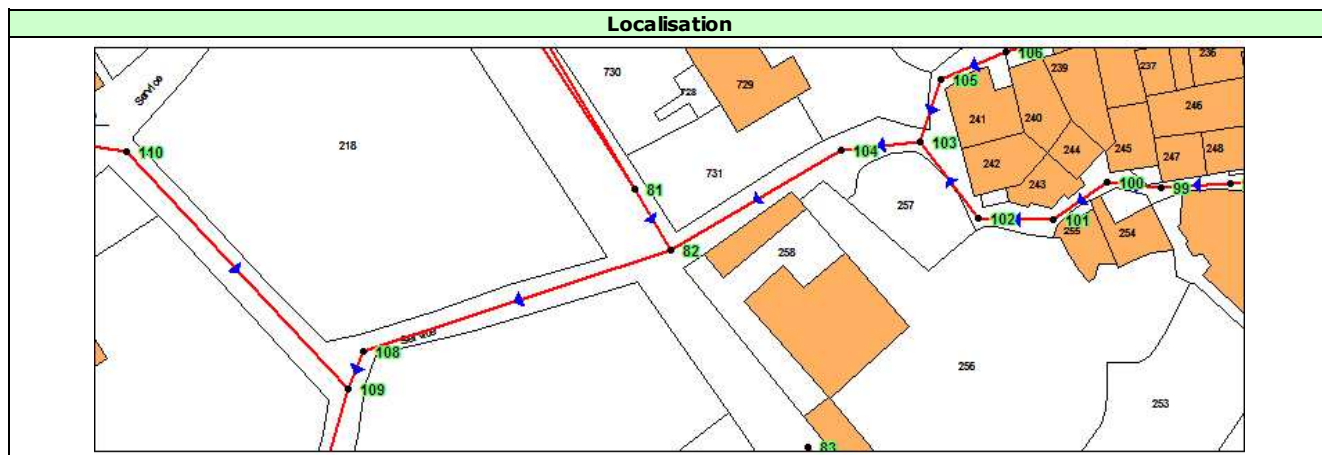
Observations sur les collecteurs	
1	Arrivée en chute
3	
8

Observations sur la cunette	
Cassure	Présence de racines
Obstacle dépôts	Abrasion/corrosion
Absence de cunette

Travaux proposés	
Hydrocurage	Amélioration de l'écoulement
