## Diagnostic du réseau d'assainissement CCBVIR Réseau d'eaux usées

**RV N°**  
**00086**  
**Séparatif**  
**eaux**  
**usées**  
 (HY13 B0001)

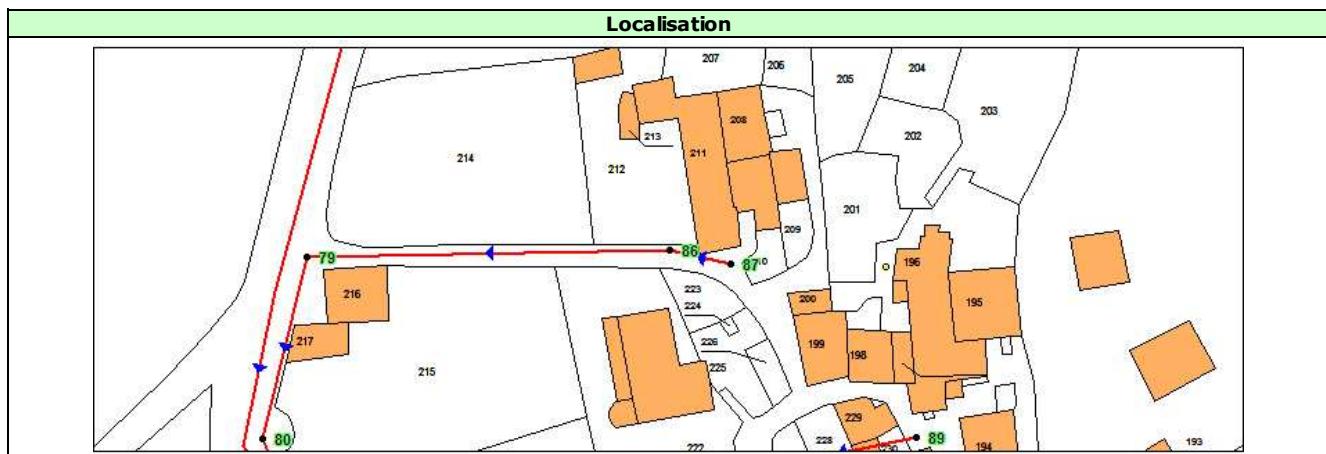
<b>Observations sur les collecteurs</b>	
1	
2	Arrivée en chute
8

<b>Observations sur la cunette</b>	
Présence de racines	Absence de cunette

<b>Travaux proposés</b>	
Hydrocurage	Amélioration de l'écoulement
