## Diagnostic du réseau d'assainissement CCBVIR Réseau d'eaux usées

**RV N°  
00089  
Séparatif  
eaux  
usées  
(HY13 B0001)**

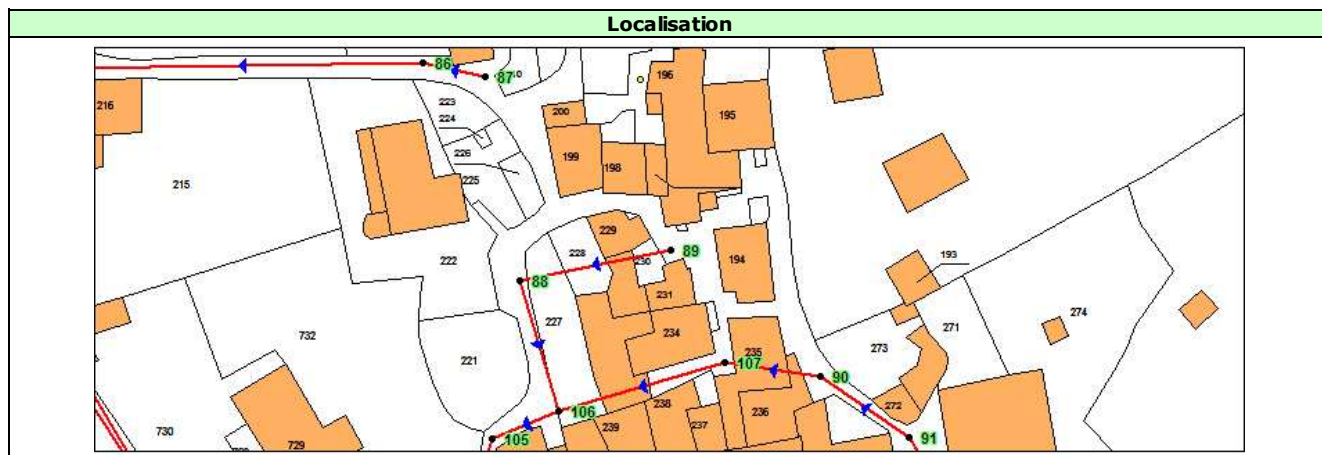
Observations sur les collecteurs	
1	
2	Arrivée en chute
3	Arrivée en chute
4	Arrivée en chute
8

Observations sur la cunette	
Obstacle dépôts	Absence de cunette
