Diagnostic du réseau d'assainissement CCBVIR Réseau d'eaux usées

**RV N°
00090
Séparatif
eaux
usées
(HY13 B0001)**

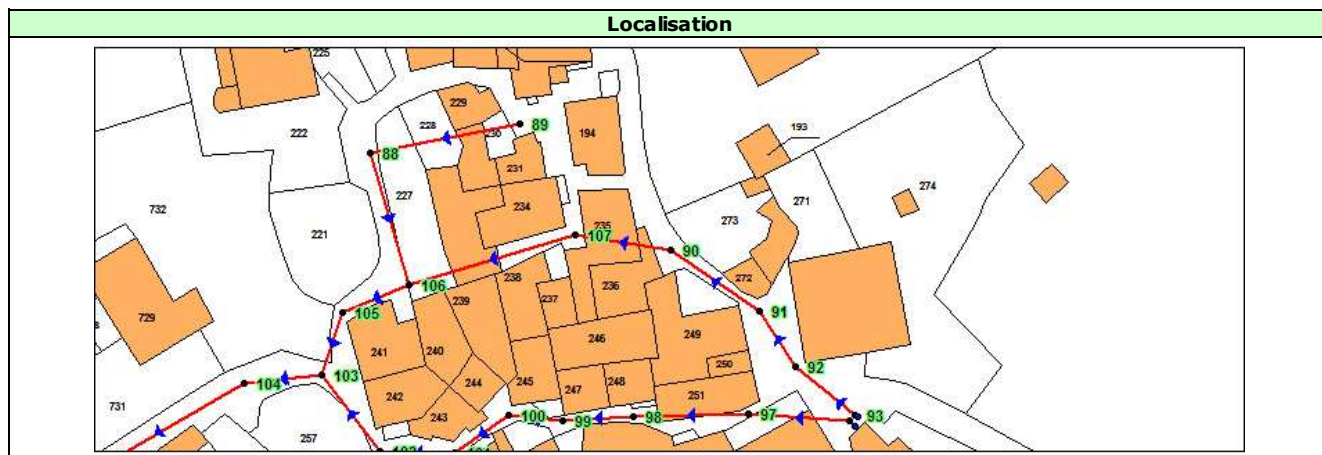
Observations sur les collecteurs	
1	Arrivée en chute
2	Arrivée en chute
3	Arrivée en chute
8

Observations sur la cunette	
Présence de racines	Abrasion/corrosion
Absence de cunette

Travaux proposés	
Hydrocurage
