# Diagnostic du réseau d'assainissement CCBVIR Réseau d'eaux usées

**RV N°  
00121  
Séparatif  
eaux  
usées  
(HY13 B0001)**

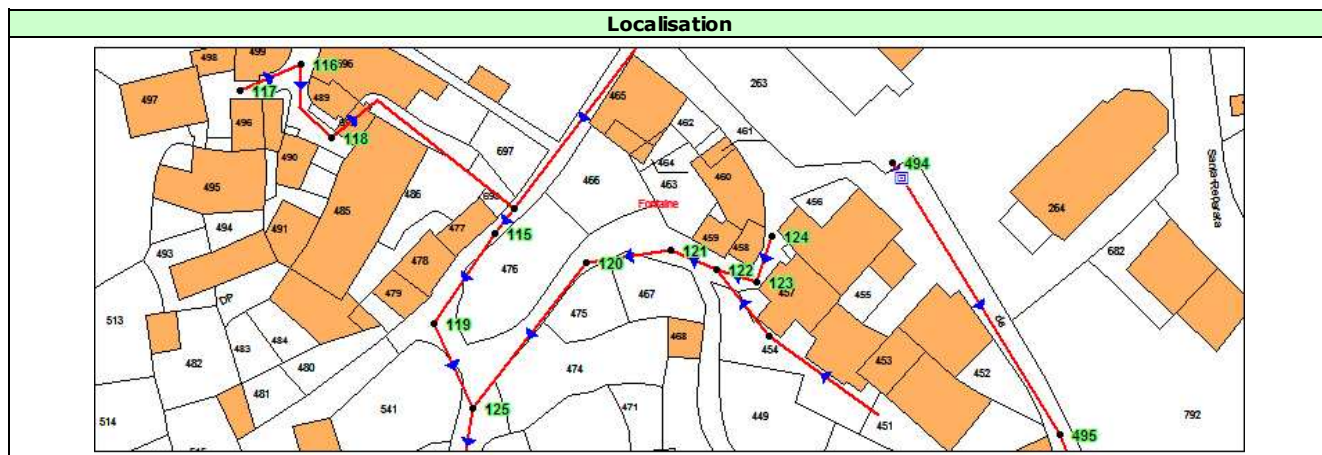
Observations sur les collecteurs	
1	
2	Arrivée en chute
3	Arrivée en chute
8

Observations sur la cunette	
Obstacle dépôts	Absence de cunette
