# Diagnostic du réseau d'assainissement CCBVIR Réseau d'eaux usées

**RV N°  
00148  
Séparatif  
eaux  
usées  
(HY13 B0001)**

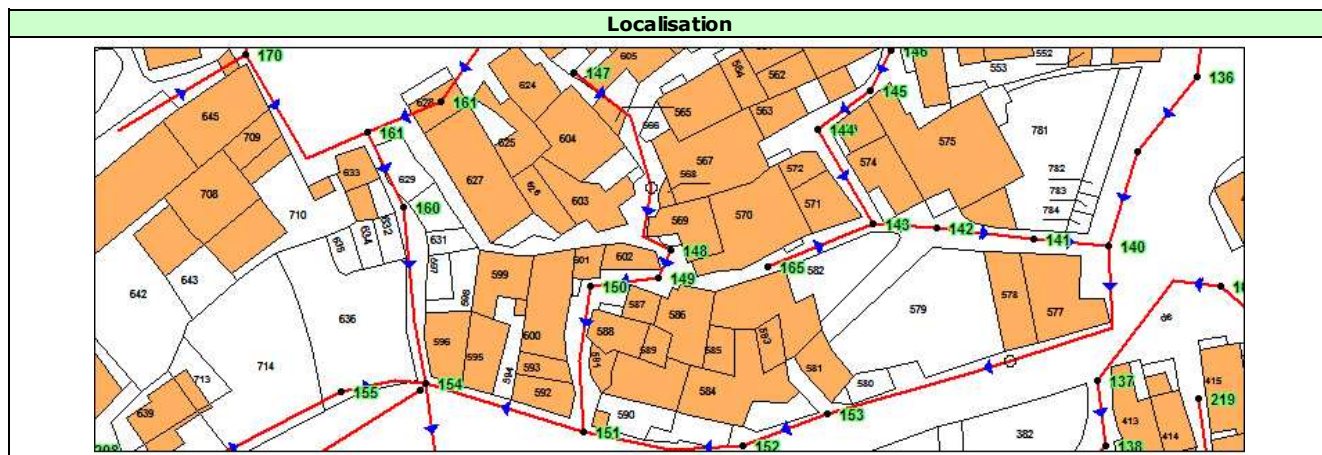
Observations sur les collecteurs	
1	
8

Observations sur la cunette	
Obstacle dépôts	Abrasion/corrosion
Absence de cunette

Travaux proposés	
Hydrocurage	Amélioration de l'écoulement
