# Diagnostic du réseau d'assainissement CCBVIR Réseau d'eaux usées

**RV N°  
00182  
Séparatif  
eaux  
usées  
(HY13 B0001)**

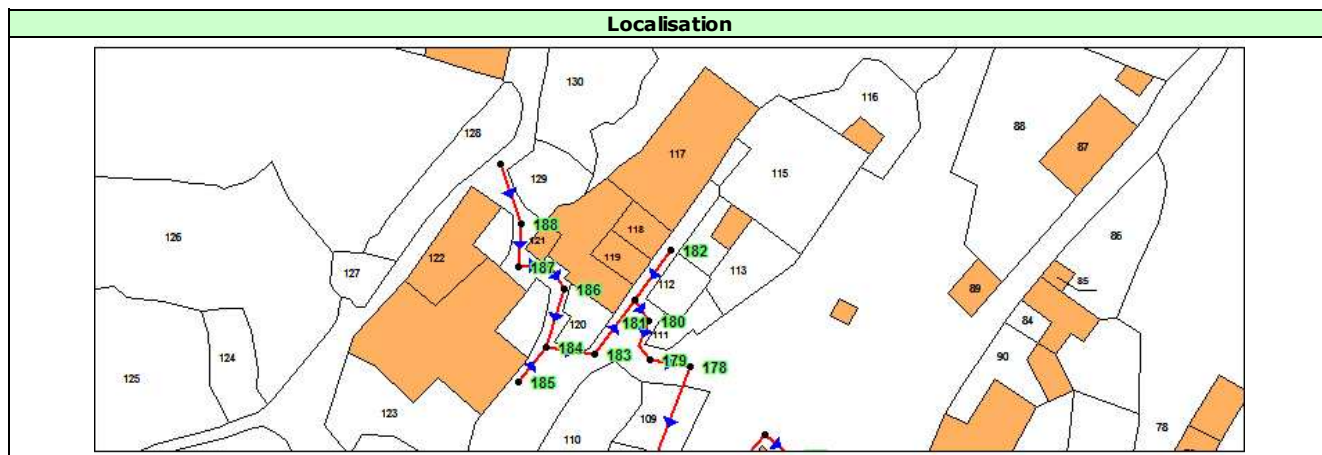
Observations sur les collecteurs	
1	QECF: 0.000 l/s
2	Arrivée en chute
8	
Observations sur la cunette	
Présence de racines	Obstacle dépôts
Absence de cunette	
Observations sur le regard	
Travaux proposés	
Hydrocurage	Amélioration de l'écoulement
