Diagnostic du réseau d'assainissement CCBVIR Réseau d'eaux usées

**RV N°
00189
Séparatif
eaux
usées
(HY13 B0001)**

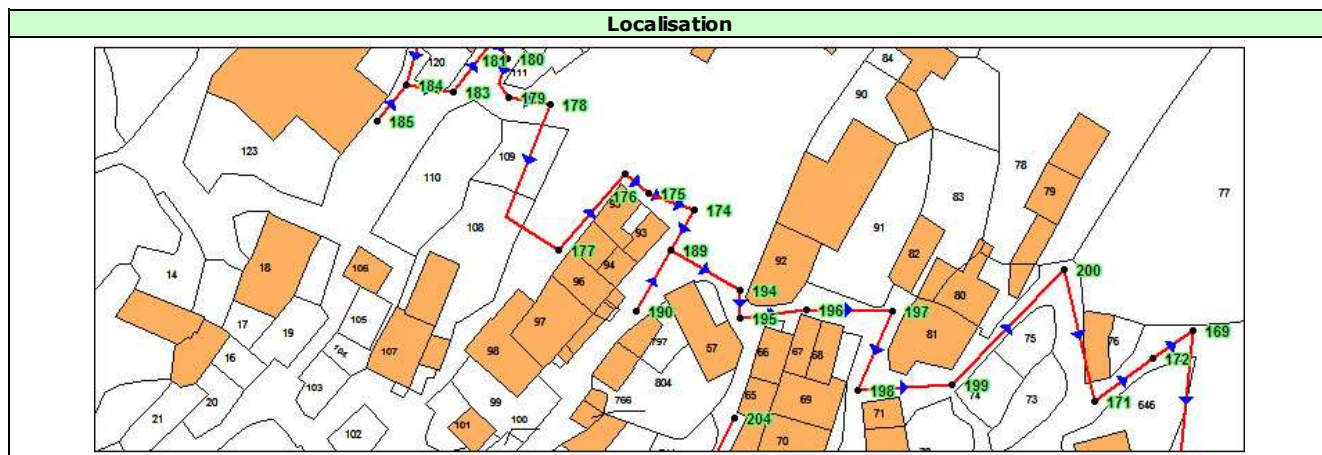
Observations sur les collecteurs	
1	
2	Arrivée en chute
3	
4	Arrivée en chute
8

Observations sur la cunette	
Obstacle dépôts	Abrasion/corrosion
Absence de cunette

Travaux proposés	
Hydrocurage	Amélioration de l'écoulement
