# Diagnostic du réseau d'assainissement CCBVIR Réseau d'eaux usées

**RV N°  
00195  
Séparatif  
eaux  
usées  
(HY13 B0001)**

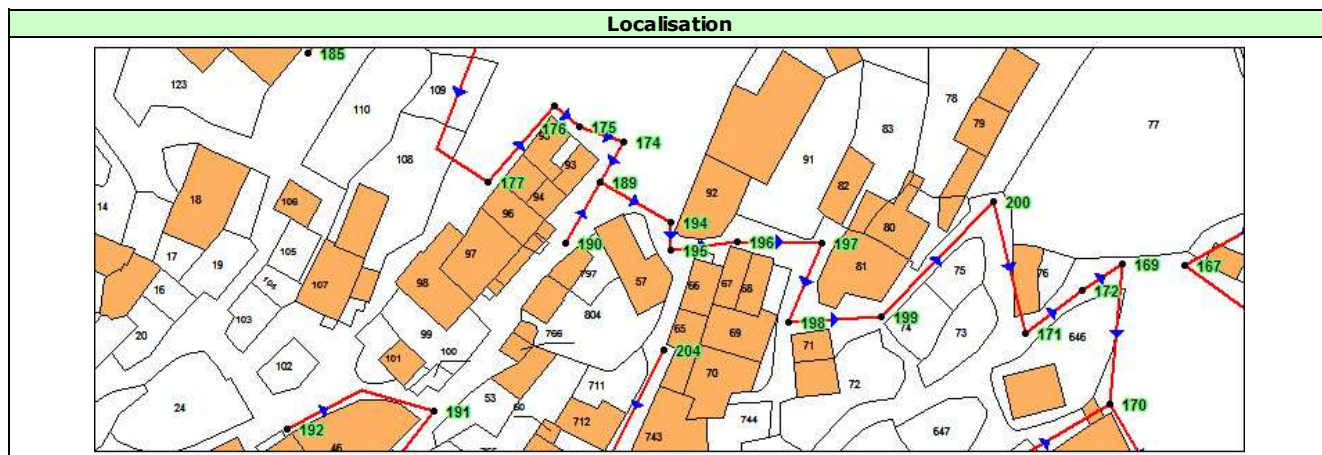
Observations sur les collecteurs	
1	
2	Arrivée en chute
3	Arrivée en chute
8

Observations sur la cunette	
Obstacle dépôts	Abrasion/corrosion
Absence de cunette

Travaux proposés	
Hydrocurage
