## Diagnostic du réseau d'assainissement CCBVIR Réseau d'eaux usées

**RV N°  
00197  
Séparatif  
eaux  
usées  
(HY13 B0001)**

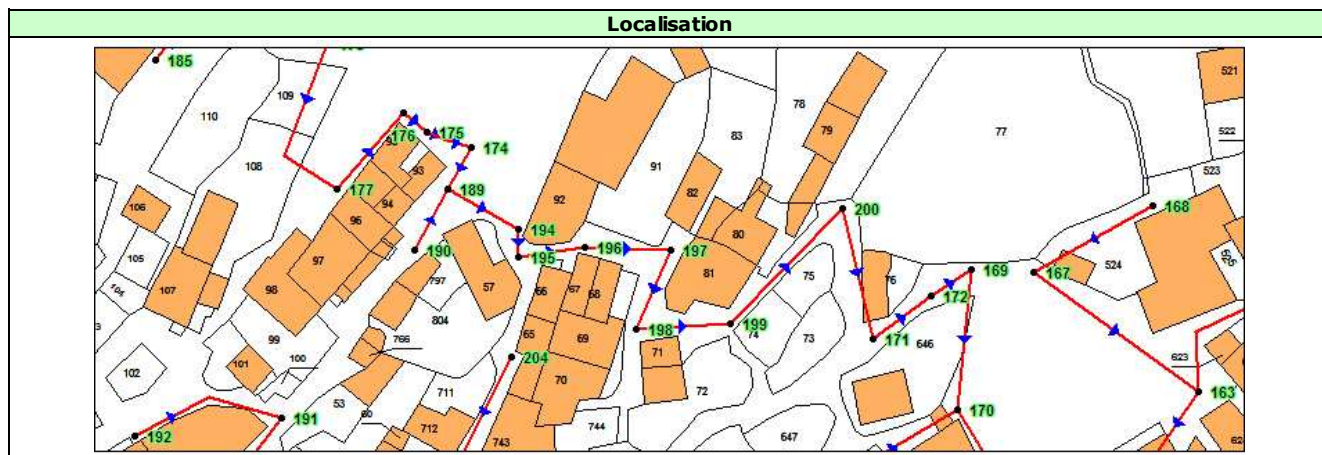
1:Arrivée I	292 °	Ø150	Fibro ciment	0,340 m	NR m
	2:Arrivée II.1	21 °	Ø150	Fibro ciment	0,340 m	NR m
	3:Arrivée II.2	89 °	Ø100	PVC	0,220 m	NR m
	4:Arrivée II.3	273 °	Ø120	Fibro ciment	0,340 m	NR m
	5:Arrivée II.4	5 °	Ø100	Fibro ciment	0,160 m	NR m
	8:Exutoire I	203 °	Ø150	Fibro ciment	0,340 m	NR m

Observations sur les collecteurs	
1	
2	
3	Arrivée en chute
4	
5	Arrivée en chute
8

Observations sur la cunette	
Obstacle dépôts	Absence de cunette
