# **Diagnostic du réseau d'assainissement CCBVIR Réseau d'eaux usées**

**RV N°  
 00208  
 Séparatif  
 eaux  
 usées  
 (HY13 B0001)**

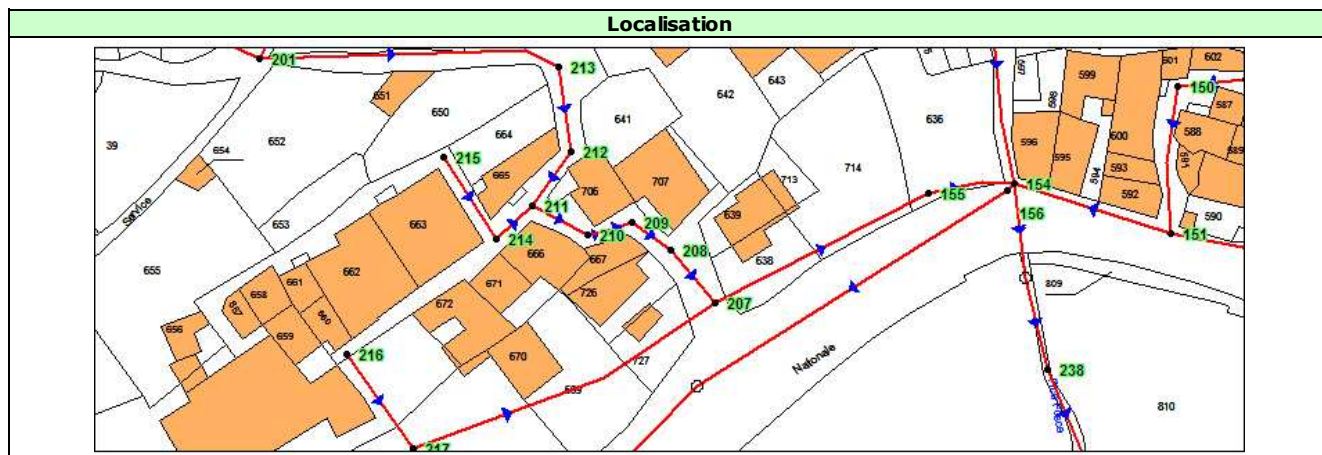
1:Arrivée I	322 °	Ø150	Fibro ciment	0,580 m	NR m
	2:Arrivée II.1	46 °	Ø150	Fibro ciment	0,800 m	NR m
	3:Arrivée II.2	232 °	Ø100	PVC	0,370 m	NR m
	8:Exutoire I	137 °	Ø150	Fibro ciment	0,800 m	NR m

Observations sur les collecteurs	
1	Arrivée en chute
2	
3	Arrivée en chute
8

Observations sur la cunette	
Obstacle dépôts	Absence de cunette
