# Diagnostic du réseau d'assainissement CCBVIR Réseau d'eaux usées

**RV N°  
00216  
Séparatif  
eaux  
usées  
(HY13 B0001)**

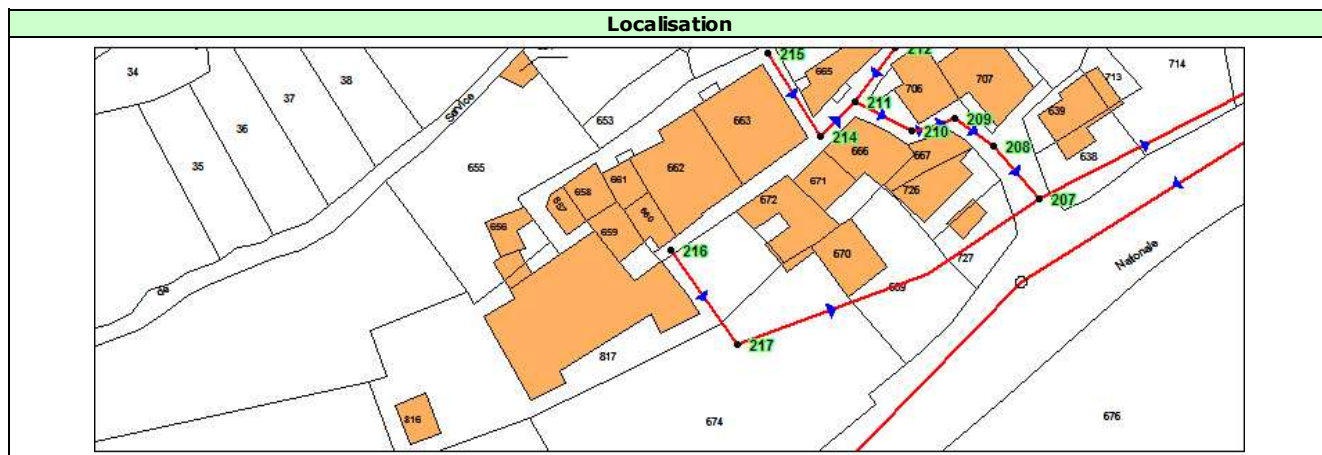
Observations sur les collecteurs	
1	
2	
3	Arrivée en chute
8

Observations sur la cunette	
Obstacle dépôts	Absence de cunette

Travaux proposés	
Hydrocurage
