# Diagnostic du réseau d'assainissement CCBVIR Réseau d'eaux usées

**RV N°  
 00237  
 Séparatif  
 eaux  
 usées  
 (HY13 B0001)**

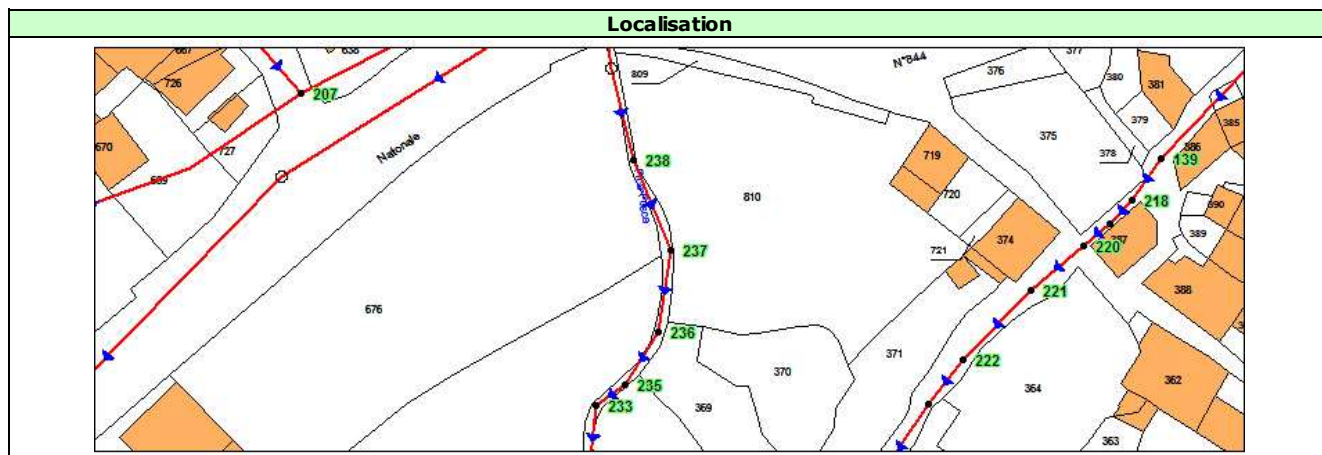
Observations sur les collecteurs	
1	Arrivée en chute
2	Arrivée en chute
8	
Observations sur la cunette	
Obstacle dépôts	Abrasion/corrosion
Absence de cunette	
Observations sur le regard	
Travaux proposés
