# Diagnostic du réseau d'assainissement CCBVIR Réseau d'eaux usées

**RV N°  
00242  
Séparatif  
eaux  
usées  
(HY13 B0001)**

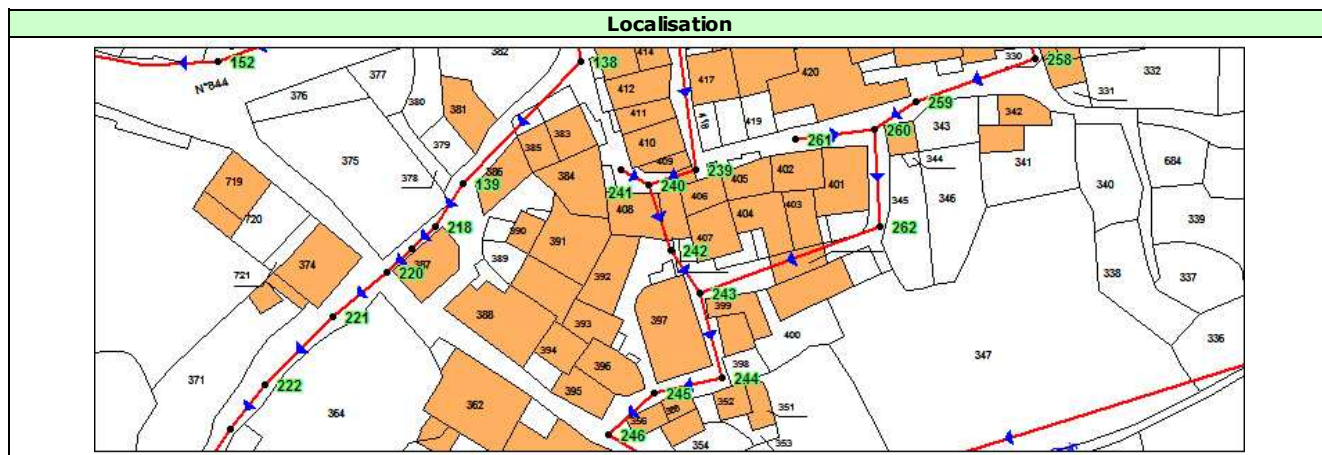
Observations sur les collecteurs	
1	
2	Arrivée en chute
3	Arrivée en chute
4	Arrivée en chute
8

Observations sur la cunette	
Obstacle dépôts	Abrasion/corrosion
Absence de cunette
