<b>Désignation</b>	Ouvrage visité	<b>Type d'ouvrage</b>	Regard de visite simple
<b>Altimétrie</b>	Cote tampon NGF : NR m	Profondeur : 0,660 m	Cote radier NGF : NR m
<b>Debit eau claire parasite (QECF)</b>	NR l/s

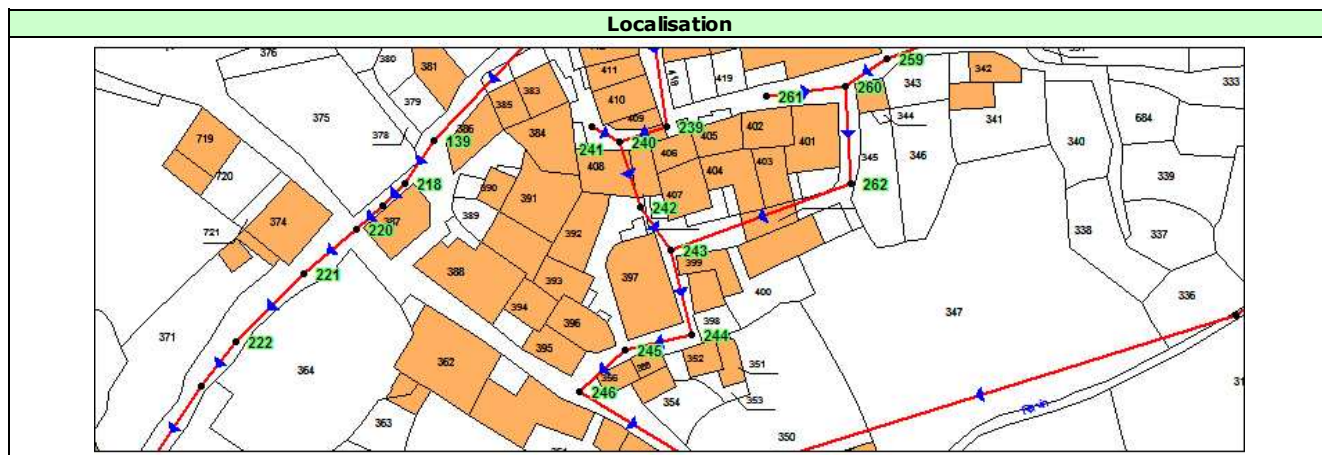
1:Arrivée I	353 °	Ø150	Fibro ciment	0,630 m	NR m
	2:Arrivée II.1	56 °	Ø200	Fibro ciment	0,650 m	NR m
	3:Arrivée II.2	332 °	Ø100	Fibro ciment	0,300 m	NR m
	4:Arrivée II.3	321 °	Ø100	Fibro ciment	0,400 m	NR m
	8:Exutoire I	172 °	Ø200	Fibro ciment	0,660 m	NR m

Observations sur les collecteurs	
1	
2	
3	Arrivée en chute
4	Arrivée en chute
8

Observations sur la cunette	
Obstacle dépôts	Abrasion/corrosion
Absence de cunette
