## Diagnostic du réseau d'assainissement CCBVIR Réseau d'eaux usées

**RV N°  
00246  
Séparatif  
eaux  
usées  
(HY13 B0001)**

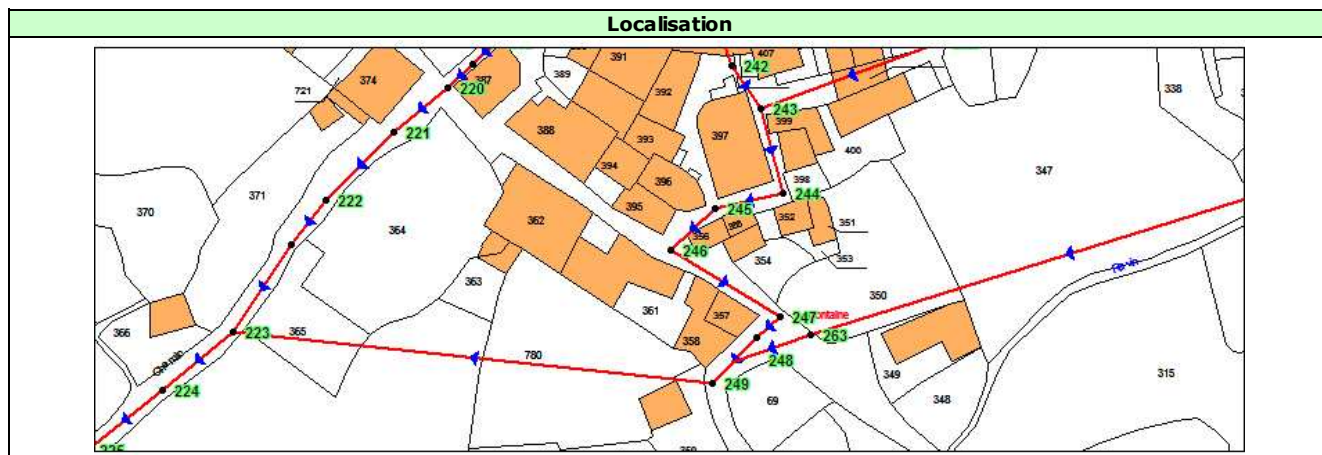
Observations sur les collecteurs	
1	Arrivée en chute
2	
3	Arrivée en chute
4	Arrivée en chute
8

Observations sur la cunette	
Obstacle dépôts	Abrasion/corrosion
Absence de cunette
