## Diagnostic du réseau d'assainissement CCBVIR Réseau d'eaux usées

**RV N°  
 00249  
 Séparatif  
 eaux  
 usées  
 (HY13 B0001)**

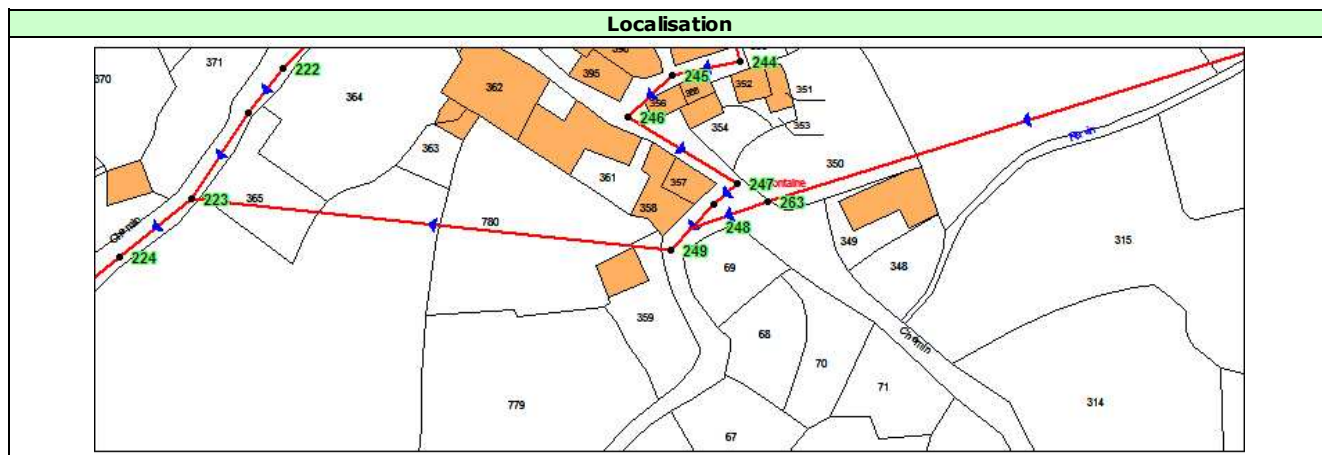
1: Arrivée I	31 °	Ø200	Fibro ciment	0,500 m NR m
	2: Arrivée II.1	342 °	Ø100	Fibro ciment	0,380 m NR m
	8: Exutoire I	268 °	Ø200	Fibro ciment	0,500 m NR m

Observations sur les collecteurs	
1	
2	
8	
Observations sur la cunette	
Présence de racines	Obstacle dépôts
Abrasion/corrosion	Absence de cunette
Observations sur le regard	
Travaux proposés
