# **Diagnostic du réseau d'assainissement CCBVIR Réseau d'eaux usées**

**RV N°  
 00302  
 Séparatif  
 eaux  
 usées  
 (HY13 B0001)**

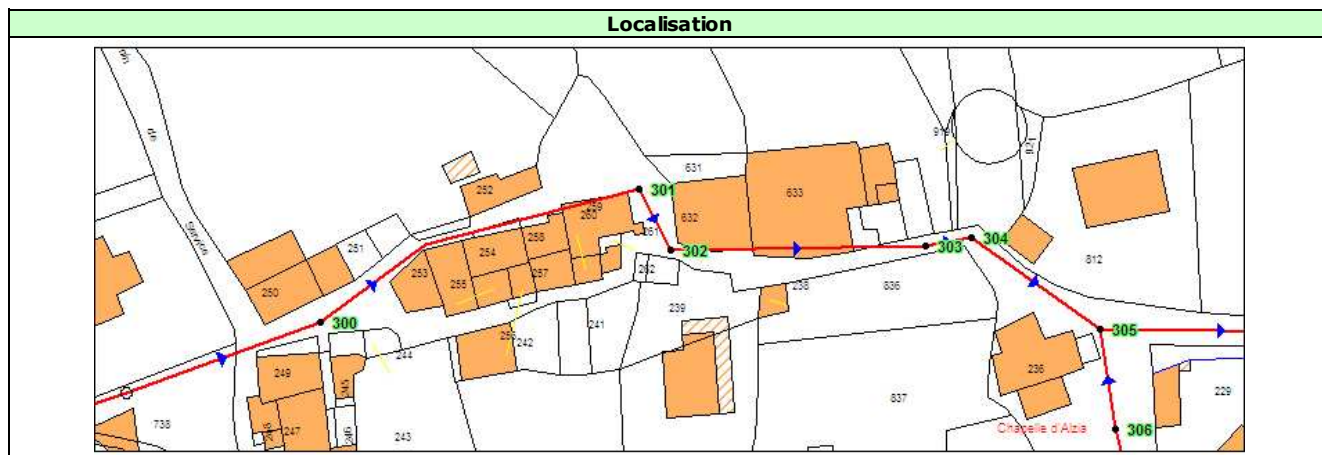
| Observations sur les collecteurs | |
|---|---|
| 2 | Arrivée en chute |
| Obstacle dépôts | Abrasion/corrosion |
| Absence de cunette | |

| Observations sur les collecteurs | |
|---|---|
| Hydrocurage | |
