Diagnostic du réseau d'assainissement CCBVIR Réseau d'eaux usées

**RV N°
00314
Séparatif
eaux
usées
(HY13 B0001)**

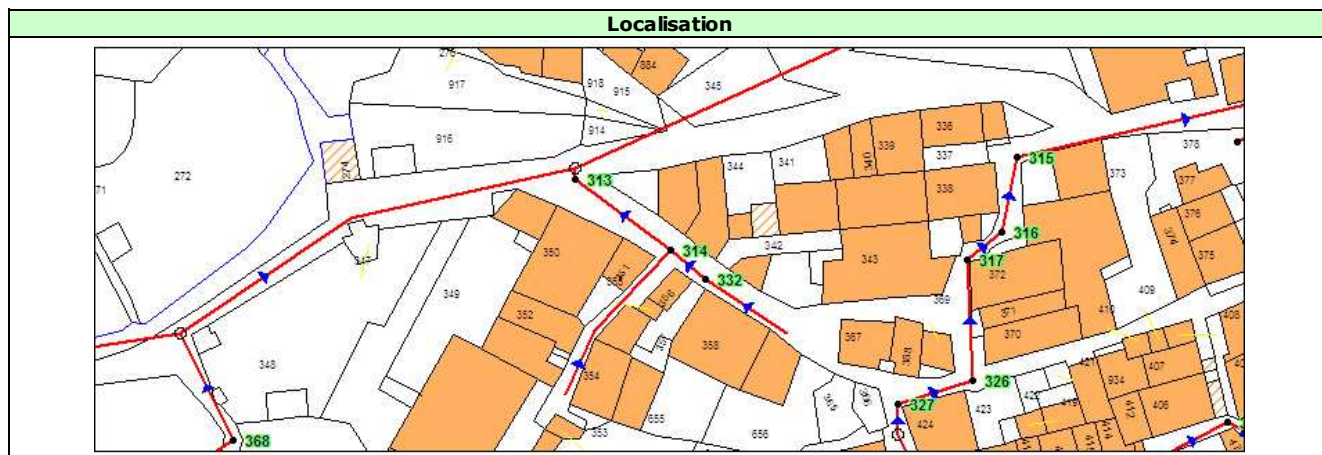
Observations sur les collecteurs	
1	
2	Arrivée en chute
3	
8

Observations sur la cunette	
Obstacle dépôts	Abrasion/corrosion
Absence de cunette

Travaux proposés	
Hydrocurage	Amélioration de l'écoulement
