Diagnostic du réseau d'assainissement CCBVIR Réseau d'eaux usées

**RV N°
00317
Séparatif
eaux
usées
(HY13 B0001)**

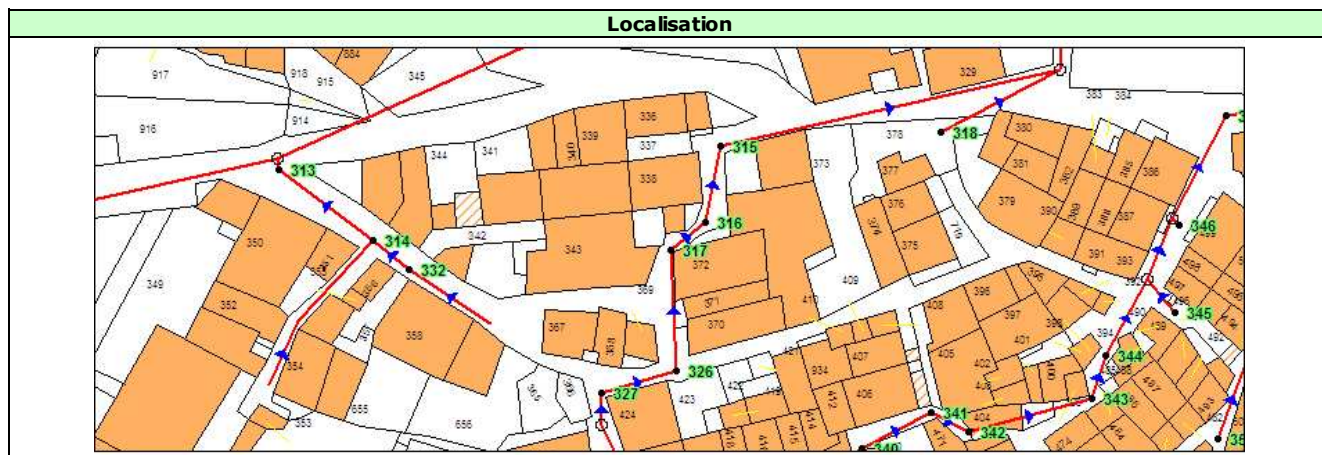
| Observations sur la cunette | |
|---|---|
| Obstacle dépôts | Absence de cunette |

| Travaux proposés | |
|---|--|
| Hydrocurage | |
