<b>Désignation</b>	Ouvrage visité	<b>Type d'ouvrage</b>	Regard de visite simple
<b>Altimétrie</b>	Cote tampon NGF : NR m	Profondeur : 0,680 m	Cote radier NGF : NR m
<b>Debit eau claire parasite (QECF)</b>	NR l/s

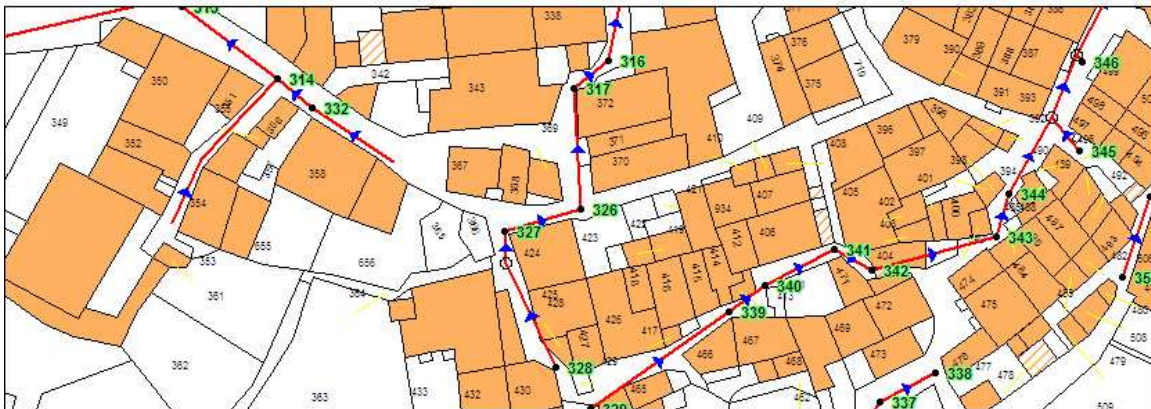
Localisation

Observations sur les collecteurs	
1	
2	Arrivée en chute
3	Arrivée en chute
4	
8

Observations sur la cunette	
Obstacle dépôts	Abrasion/corrosion
Absence de cunette

Travaux proposés	
Hydrocurage	Amélioration de l'écoulement
