# Diagnostic du réseau d'assainissement CCBVIR Réseau d'eaux usées

**RV N°  
 00337  
 Séparatif  
 eaux  
 usées  
 (HY13 B0001)**

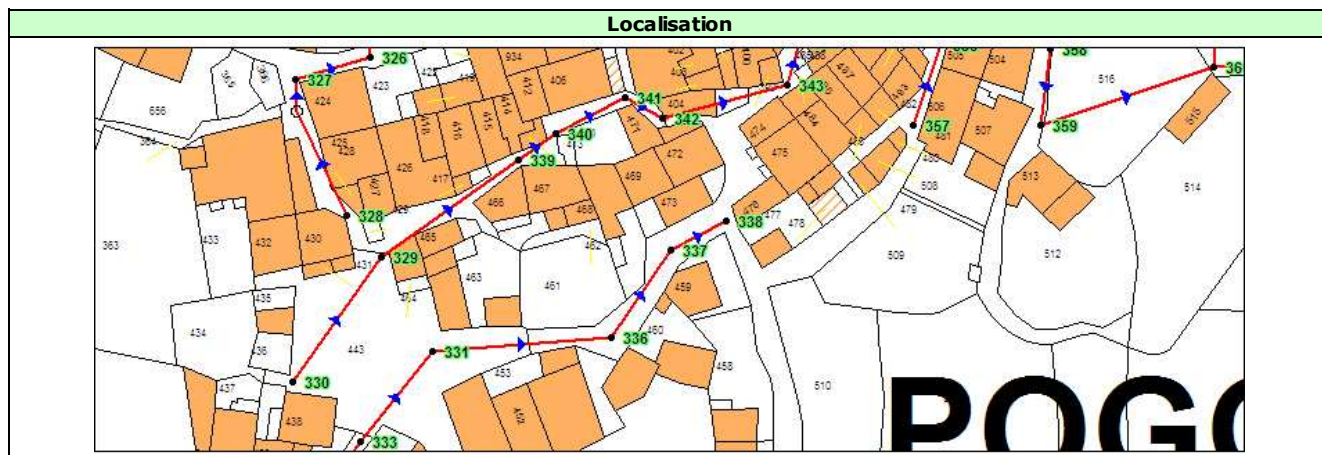
Collecteur	Angle	Géométrie	Nature	FE/TN	FE/NGF
	1:Arrivée I	206 °	Ø150	Fibro ciment	0,620 m	NR m
	2:Arrivée II.1	254 °	Ø150	Fibro ciment	0,500 m	NR m
	8:Exutoire I	79 °	Ø150	Fibro ciment	0,620 m	NR m

Observations sur les collecteurs	
1	
2	Arrivée en chute
8	
Observations sur la cunette	
Obstacle dépôts	Absence de cunette
Observations sur le regard	
Travaux proposés	
Hydrocurage
