# Diagnostic du réseau d'assainissement CCBVIR Réseau d'eaux usées

**RV N°  
 00494  
 Séparatif  
 eaux  
 usées  
 (HY13 B0001)**

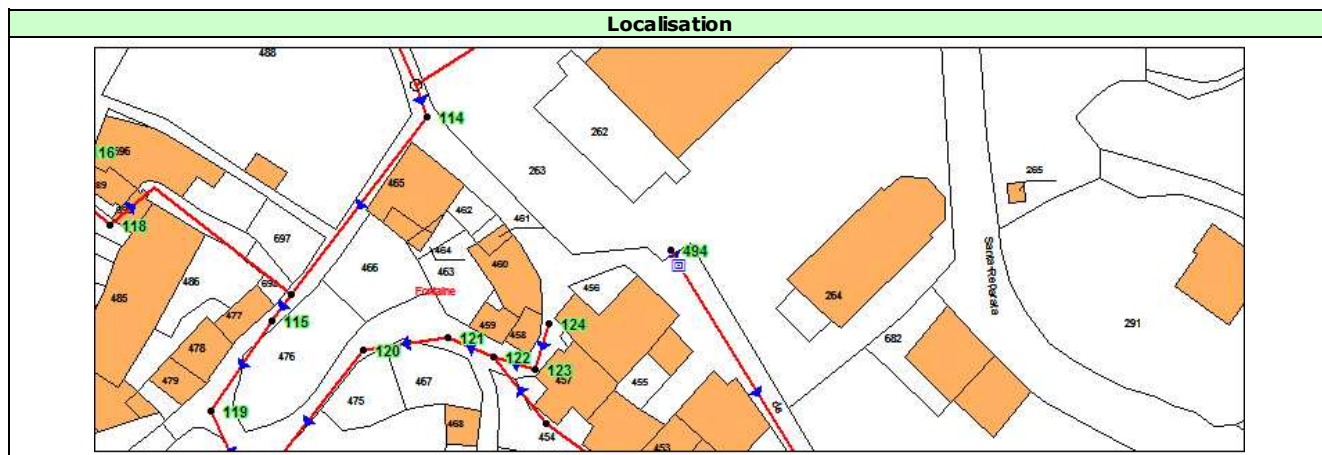
Observations sur les collecteurs	
1	
2	Arrivée en chute ; Branchement de la grille
8

Observations sur la cunette	
Raccordement défectueux

Observations sur le regard	
Grille pluviale raccordée sur réseau EU. Une reprise du branchement de la grille vers le réseau pluvial adjacent est nécessaire. (Idem pour la grille située 100m plus bas dans le chemin).

Travaux proposés	
Reprise des branchements
