## Diagnostic du réseau d'assainissement CCBVIR Réseau d'eaux usées

**RV N° 00600**  
**Séparatif eaux usées**  
 (HY13 B0001)

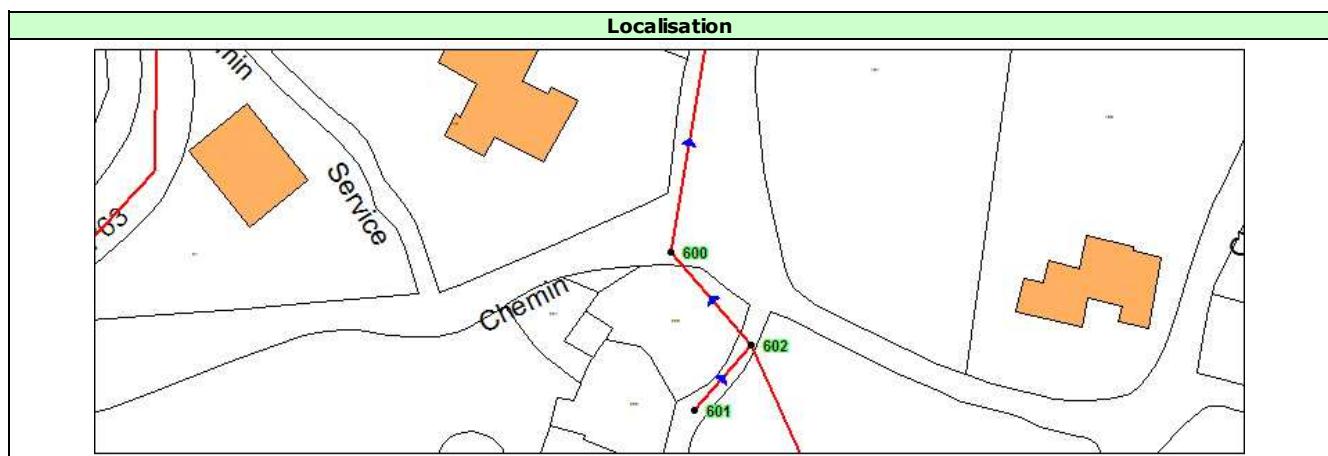
1:Arrivée I	158 °	Ø200	Non défini	1,200 m	NR m
	2:Arrivée II.1	173 °	Ø200	PVC	0,950 m	NR m
	3:Arrivée II.2	187 °	Ø200	PVC	0,720 m	NR m
	8:Exutoire I	356 °	Ø200	PVC	1,200 m	NR m

Observations sur les collecteurs	
1	
2	Arrivée en chute
3	Arrivée en chute
8

Observations sur la cunette	
Présence de racines

Observations sur le regard	
Réhabilitation ponctuelle

Travaux proposés	
Réhabilitation ponctuelle
