## Diagnostic du réseau d'assainissement CCBVIR Réseau d'eaux usées

**RV N° 00801**  
**Séparatif eaux usées**  
 (HY13 B0001)

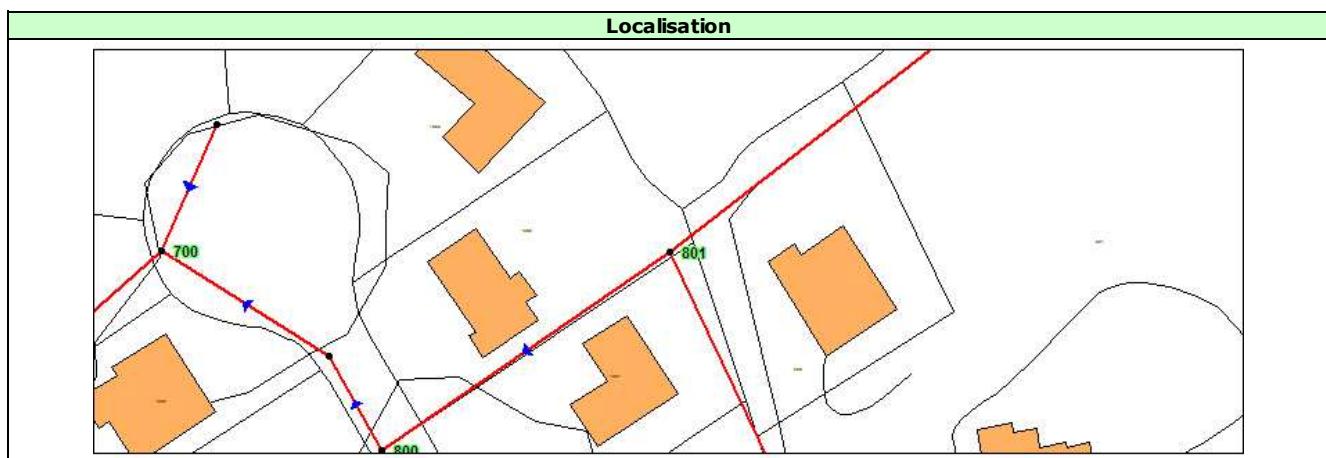
<b>Observations sur les collecteurs</b>	
1	Arrivée en chute
2	Arrivée en chute
3	Arrivée en chute
8

<b>Observations sur la cunette</b>	
Présence de racines

<b>Observations sur le regard</b>	
Regard en partie privative

<b>Travaux proposés</b>	
Réhabilitation ponctuelle
