**RÉSULTATS DES TESTS À LA FUMÉE
CCBVIR - COMMUNE DE CORBARA**

**AF
N° 00134**
(HY13 B001)

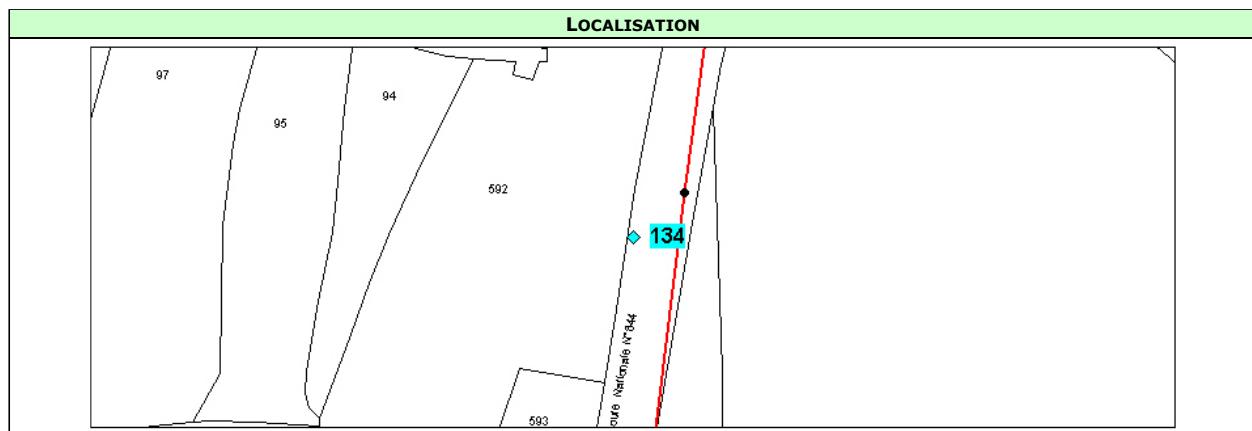
CAMPAGNE Fumée équipe 1 TYPE D'ANOMALIE Autre DOMAINE APPLICATION Public SURFACE RACCORDÉE 2 m ² LOCALISATION Adresse propriétaire : Parcelle : REGARD D'INJECTION
PROPOSITION DE TRAVAUX Etanchéification du défaut d'infiltration

COMMENTAIRES
Défaut d'étanchéité du regard.
