## RÉSULTATS DES TESTS À LA FUMÉE CCBVIR - COMMUNE DE CORBARA

**AF**  
**N° 00135**  
(HY13 B001)

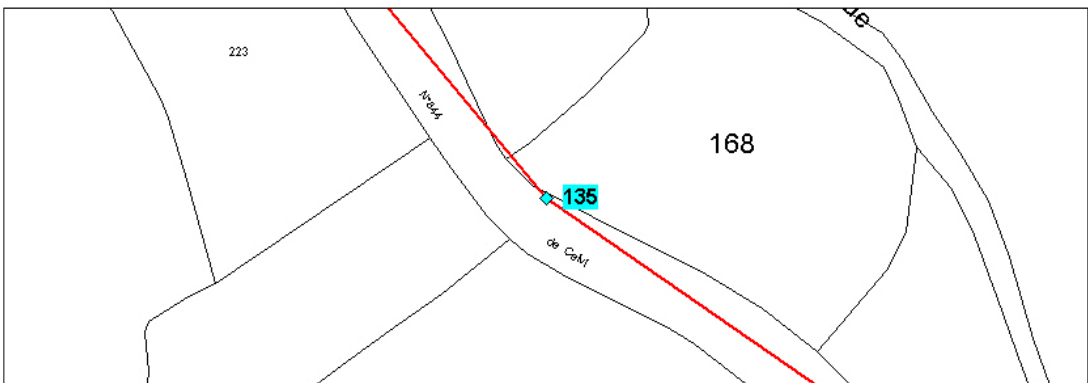
LOCALISATION

<b>CAMPAGNE</b> Fumée équipe 1
	<b>TYPE D'ANOMALIE</b> Autre
	<b>DOMAINE_APPLICATION</b> Privé
	<b>SURFACE RACCORDÉE</b> 5 m <sup>2</sup>
	<b>LOCALISATION</b> Adresse propriétaire : Parcelle :
	<b>REGARD D'INJECTION</b>
<b>PROPOSITION DE TRAVAUX</b>	
Etanchéification du défaut d'infiltration

COMMENTAIRES
<p>Défaut d'étanchéité du regard. La surface de ruissellement intrusif est difficilement appréciable, l'estimation indiquée constitue un minimum.</p>
