**RÉSULTATS DES TESTS À LA FUMÉE
CCBVIR - COMMUNE DE CORBARA**

**AF
N° 00137**
(HY13 B001)

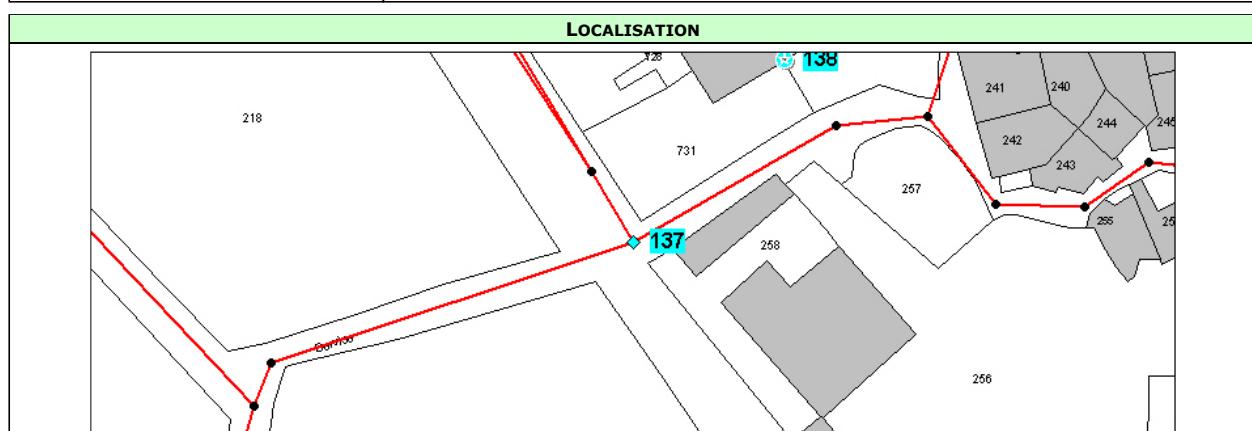
CAMPAGNE Fumée équipe 1 TYPE D'ANOMALIE Autre DOMAINE APPLICATION Public SURFACE RACCORDÉE 20 m ² LOCALISATION Adresse propriétaire : Parcelle : REGARD D'INJECTION
PROPOSITION DE TRAVAUX Etanchéification du défaut d'infiltration

RÉPONSE À LA FUMÉE	VALIDATION AU COLORANT
<input checked="" type="checkbox"/> Rapide <input checked="" type="checkbox"/> Nette <input type="checkbox"/> Différée <input type="checkbox"/> Diffuse	<input type="checkbox"/> Connection hydraulique avérée par traçage au colorant <input checked="" type="checkbox"/> Pas de contrôle au colorant pratiqué (élément inaccessible, propriétaire absent, prestation non prévue...) <input type="checkbox"/> Connection hydraulique invalidée par traçage au colorant

COMMENTAIRES
Défaut d'étanchéité du regard, cadre perforé. La surface de ruissellement intrusif est difficilement appréciable, l'estimation indiquée constitue un minimum.
