**RÉSULTATS DES TESTS À LA FUMÉE  
CCBVIR - COMMUNE DE CORBARA**

**AF  
N° 00138**  
(HY13 B001)

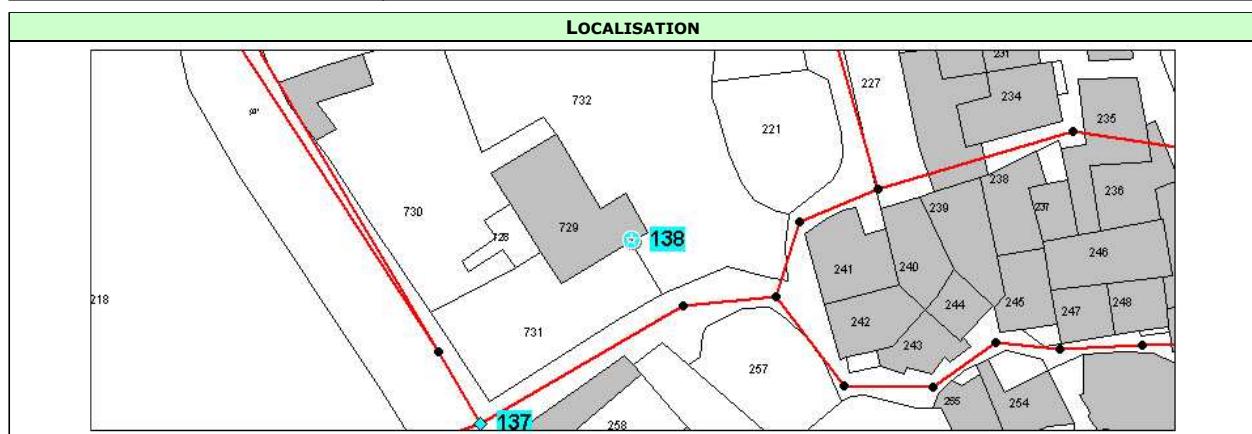
<b>CAMPAGNE</b> Fumée équipe 1 <b>TYPE D'ANOMALIE</b> Gouttière <b>DOMAINE APPLICATION</b> Privé <b>SURFACE RACCORDÉE</b> 30 m <sup>2</sup> <b>LOCALISATION</b> Adresse propriétaire : n°2 route d'Occiglioni Parcelle : <b>REGARD D'INJECTION</b>
<b>PROPOSITION DE TRAVAUX</b> Découpe de la descente de gouttière à sa base, obturation de la partie aval et déversement au sol

<b>COMMENTAIRES</b>
Uniquement la gouttière de la façade sud est raccordée
