**RÉSULTATS DES TESTS À LA FUMÉE
CCBVIR - COMMUNE DE CORBARA**

**AF
N° 00139**
(HY13 B001)

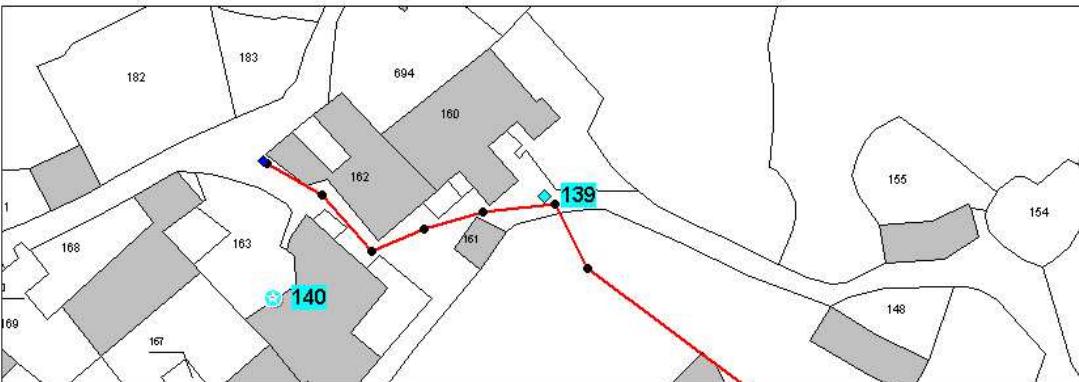
CAMPAGNE	Fumée équipe 1
		TYPE D'ANOMALIE	Autre
		DOMAINE APPLICATION	Public
		SURFACE RACCORDÉE	10 m ²
		LOCALISATION	Adresse propriétaire : Parcelle :
		REGARD D'INJECTION	
PROPOSITION DE TRAVAUX			
Etanchéification du défaut d'infiltration			
RÉPONSE À LA FUMÉE		VALIDATION AU COLORANT	
<input checked="" type="checkbox"/> Rapide <input checked="" type="checkbox"/> Nette <input type="checkbox"/> Différée <input type="checkbox"/> Diffuse		<input type="checkbox"/> Connection hydraulique avérée par traçage au colorant <input checked="" type="checkbox"/> Pas de contrôle au colorant pratiqué (élément inaccessible, propriétaire absent, prestation non prévue...)	
LOCALISATION

COMMENTAIRES			
Défaut d'étanchéité du réseau et perforation de la voirie La surface de ruissellement intrusif est difficilement appréciable, l'estimation indiquée constitue un minimum.
