**RÉSULTATS DES TESTS À LA FUMÉE
CCBVIR - COMMUNE DE CORBARA**

**AF
N° 00141**
(HY13 B001)

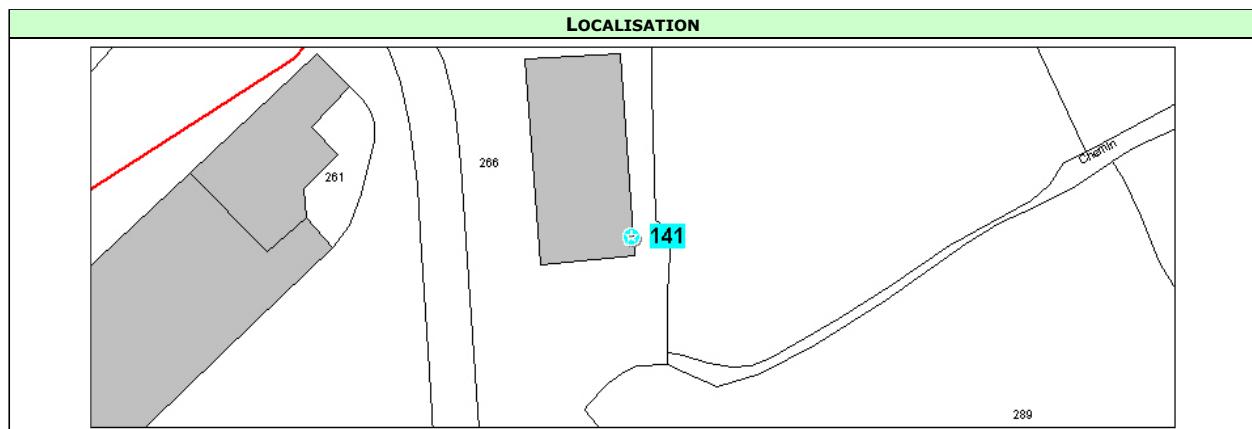
CAMPAGNE Fumée équipe 1 TYPE D'ANOMALIE Gouttière DOMAINE APPLICATION Privé SURFACE RACCORDEE 20 m ² LOCALISATION Adresse propriétaire : Mairie Parcelle : REGARD D'INJECTION PROPOSITION DE TRAVAUX Découpe de la descente de gouttière à sa base, obturation de la partie aval et déversement au sol

RÉPONSE À LA FUMÉE	VALIDATION AU COLORANT
<input checked="" type="checkbox"/> Rapide <input checked="" type="checkbox"/> Nette <input type="checkbox"/> Différée <input type="checkbox"/> Diffuse	<input type="checkbox"/> Connection hydraulique avérée par traçage au colorant <input checked="" type="checkbox"/> Pas de contrôle au colorant pratiqué (élément inaccessible, propriétaire absent, prestation non prévue...) <input type="checkbox"/> Connection hydraulique invalidée par traçage au colorant

COMMENTAIRES
Une seule gouttière raccordée à l'arrière
