**RÉSULTATS DES TESTS À LA FUMÉE
CCBVIR - COMMUNE DE CORBARA**

**AF
N° 00153**
(HY13 B001)

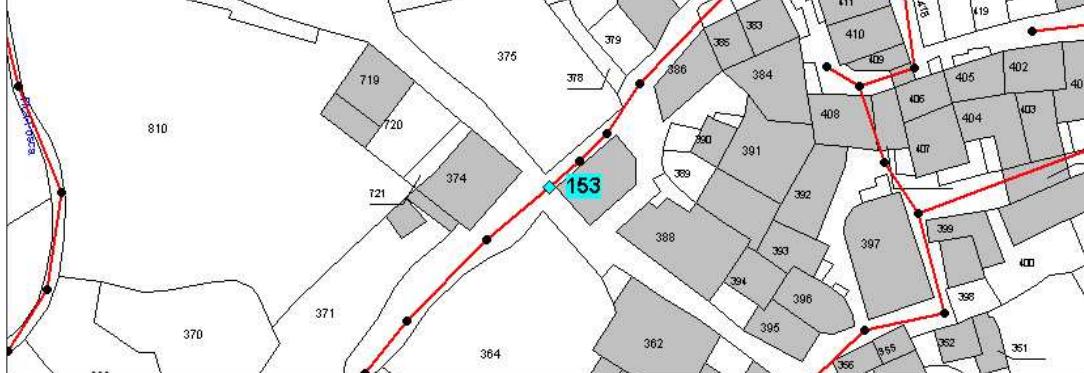
CAMPAGNE	Fumée équipe 1
		TYPE D'ANOMALIE	Autre
		DOMAINE APPLICATION	Public
		SURFACE RACCORDÉE	5 m ²
		LOCALISATION	Adresse propriétaire : Parcelle :
		REGARD D'INJECTION	
PROPOSITION DE TRAVAUX			
Etanchéification du défaut d'infiltration			
RÉPONSE À LA FUMÉE		VALIDATION AU COLORANT	
<input checked="" type="checkbox"/> Rapide <input checked="" type="checkbox"/> Nette <input type="checkbox"/> Différée <input type="checkbox"/> Diffuse		<input type="checkbox"/> Connection hydraulique avérée par traçage au colorant <input checked="" type="checkbox"/> Pas de contrôle au colorant pratiqué (élément inaccessible, propriétaire absent, prestation non prévue...) <input type="checkbox"/> Connection hydraulique invalidée par traçage au colorant	
LOCALISATION

COMMENTAIRES			
Défaut d'étanchéité du regard. Entrée d'eau possible en cas de mise en charge du pluvial
