**RÉSULTATS DES TESTS À LA FUMÉE
CCBVIR - COMMUNE DE CORBARA**

**AF
N° 00157**
(HY13 B001)

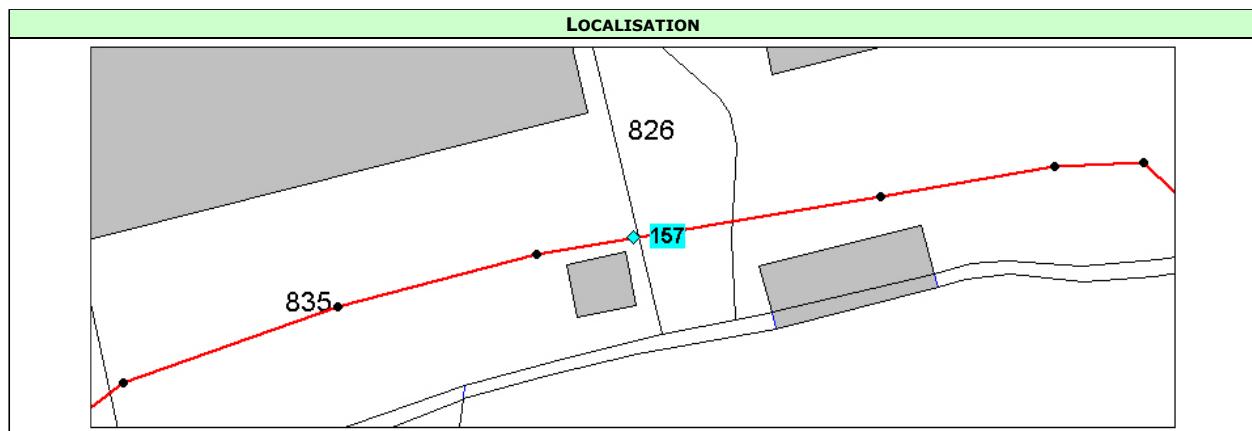
CAMPAGNE Fumée équipe 1 TYPE D'ANOMALIE Autre DOMAINE APPLICATION Privé SURFACE RACCORDÉE 1 m ² LOCALISATION Adresse propriétaire : Parcelle : REGARD D'INJECTION PROPOSITION DE TRAVAUX Etanchéification du défaut d'infiltration

COMMENTAIRES
Défaut d'étanchéité du réseau, peu de risque d'intrusion d'eau pluviale.
