RÉSULTATS DES TESTS À LA FUMÉE CCBVIR - COMMUNE DE CORBARA

AF
N° 00161
(HY13 B001)

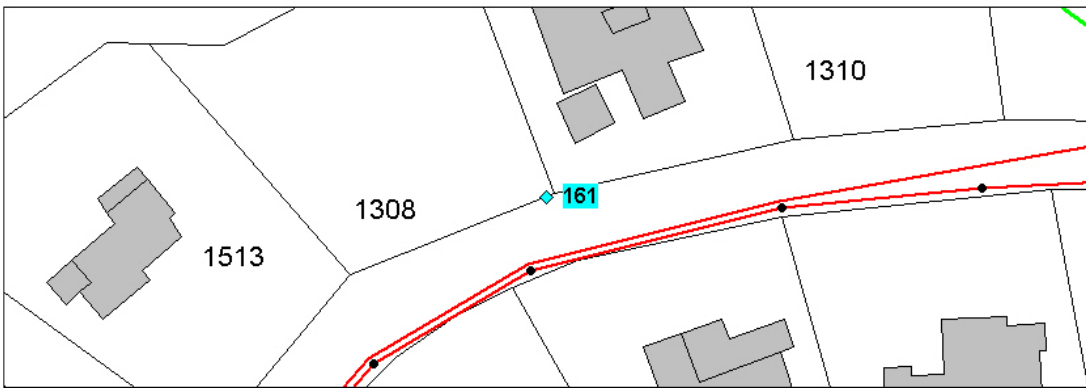
CAMPAGNE Fumée équipe 1
	TYPE D'ANOMALIE Autre
	DOMAINE_APPLICATION Privé
	SURFACE RACCORDÉE 2 m ²
	LOCALISATION Adresse propriétaire : n°185 Parcelle :
	REGARD D'INJECTION
PROPOSITION DE TRAVAUX	
Etanchéification du défaut d'infiltration

COMMENTAIRES
Perforation du branchement
