## RÉSULTATS DES TESTS À LA FUMÉE CCBVIR - COMMUNE DE CORBARA

**AF**  
**N° 00170**  
(HY13 B001)

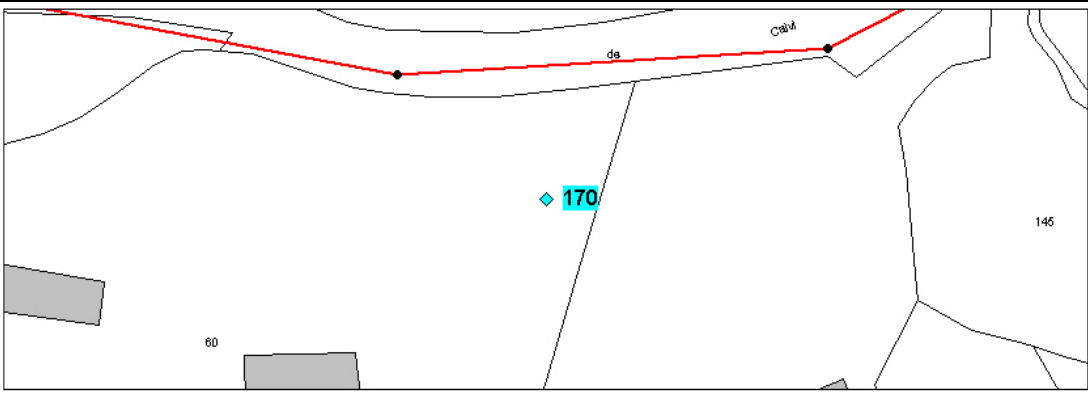
LOCALISATION

<b>CAMPAGNE</b>
	Fumée équipe 1
	<b>TYPE D'ANOMALIE</b>
	Autre
	<b>DOMAINE_APPLICATION</b>
	Privé
	<b>SURFACE RACCORDÉE</b>
	10 m²
	<b>LOCALISATION</b>
	Adresse propriétaire :
	Parcelle :
	<b>REGARD D'INJECTION</b>
	<b>PROPOSITION DE TRAVAUX</b>
	Etanchéification du défaut d'infiltration

RÉPONSE À LA FUMÉE	VALIDATION AU COLORANT
<input checked="" type="checkbox"/> Rapide <input checked="" type="checkbox"/> Nette <input type="checkbox"/> Différée <input type="checkbox"/> Diffuse	<input type="checkbox"/> Connection hydraulique avérée par traçage au colorant <input checked="" type="checkbox"/> Pas de contrôle au colorant pratiqué (élément inaccessible, propriétaire absent, prestation non prévue...) <input type="checkbox"/> Connection hydraulique invalidée par traçage au colorant

COMMENTAIRES
Perforation du branchement
