RÉSULTATS DES TESTS À LA FUMÉE CCBVIR - COMMUNE DE PIGNA

AF
N° 00129
(HY13 B001)

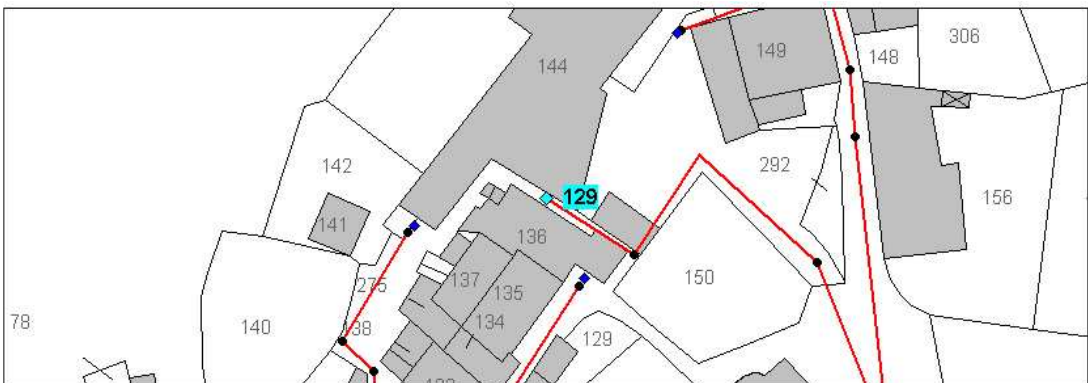
CAMPAGNE : Fumée équipe 1
	TYPE D'ANOMALIE : Autre
	DOMAINE_APPLICATION : Public
	SURFACE RACCORDÉE : 20 m²
	LOCALISATION : Adresse propriétaire : Parcelle :
	REGARD D'INJECTION :
PROPOSITION DE TRAVAUX	
Etanchéification du défaut d'infiltration

COMMENTAIRES
Défaut d'étanchéité du regard. La surface de ruissellement intrusif est difficilement appréciable, l'estimation indiquée constitue un minimum.
