RÉSULTATS DES TESTS À LA FUMÉE CCBVIR - COMMUNE DE PIGNA

AF
N° 00131
(HY13 B001)

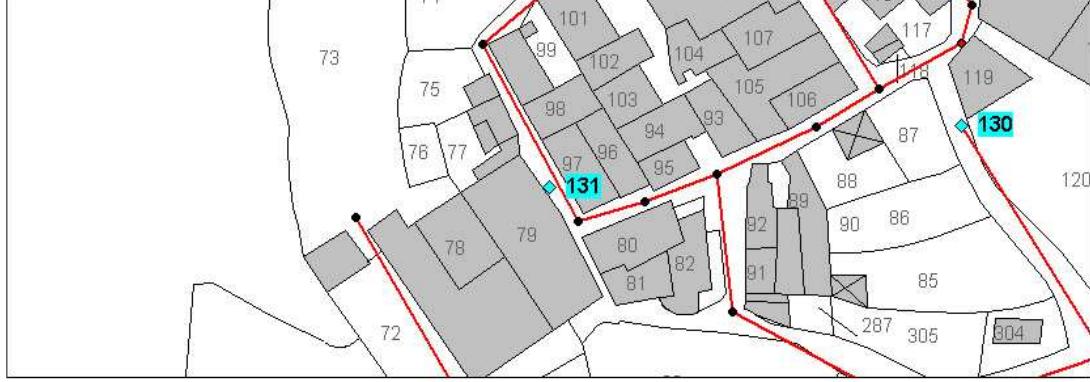
CAMPAGNE Fumée équipe 1 TYPE D'ANOMALIE Autre DOMAINE APPLICATION Public SURFACE RACCORDÉE 2 m ² LOCALISATION Adresse propriétaire : Parcelle : REGARD D'INJECTION PROPOSITION DE TRAVAUX Etanchéification du défaut d'infiltration	
RÉPONSE À LA FUMÉE		VALIDATION AU COLORANT	
<input checked="" type="checkbox"/> Rapide <input checked="" type="checkbox"/> Nette <input type="checkbox"/> Différée <input type="checkbox"/> Diffuse		<input type="checkbox"/> Connection hydraulique avérée par traçage au colorant <input checked="" type="checkbox"/> Pas de contrôle au colorant pratiqué (élément inaccessible, propriétaire absent, prestation non prévue...) <input type="checkbox"/> Connection hydraulique invalidée par traçage au colorant	
LOCALISATION

COMMENTAIRES			
Défaut d'étanchéité du réseau et perforation de la voirie La surface de ruissellement intrusif est difficilement appréciable, l'estimation indiquée constitue un minimum.
