<h2 style="text-align: center;">RÉSULTATS DES TESTS À LA FUMÉE</h2> <h3 style="text-align: center;">CCBVIR - COMMUNE DE L'ÎLE ROUSSE</h3>	<p style="text-align: center;">AF N° 00100 (HY13 B001)</p>
--	---	---	--

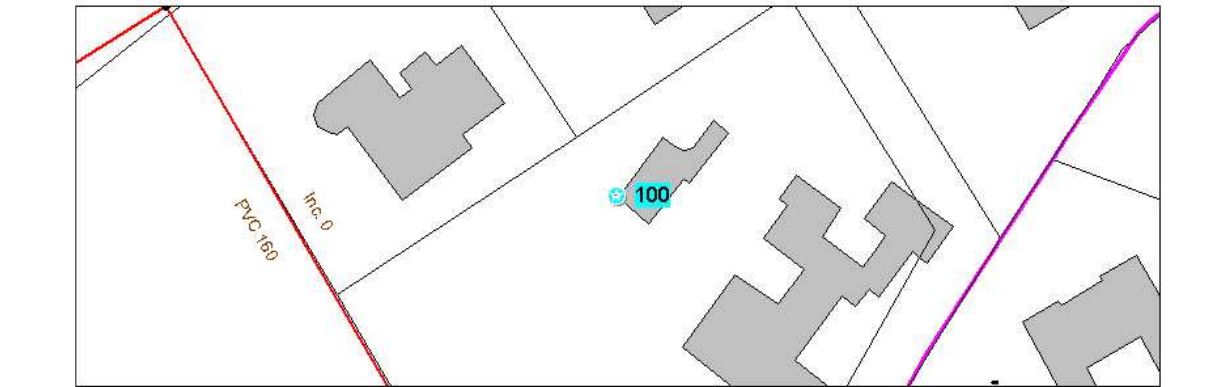
<table border="1"> <tr> <td>CAMPAGNE</td> <td>fumee equipe 2</td> </tr> </table>	CAMPAGNE	fumee equipe 2
	CAMPAGNE	fumee equipe 2	
	<table border="1"> <tr> <td>TYPE D'ANOMALIE</td> <td>Gouttière</td> </tr> </table>	TYPE D'ANOMALIE	Gouttière
	TYPE D'ANOMALIE	Gouttière	
	<table border="1"> <tr> <td>DOMAINE_APPLICATION</td> <td>Privé</td> </tr> </table>	DOMAINE_APPLICATION	Privé
	DOMAINE_APPLICATION	Privé	
	<table border="1"> <tr> <td>SURFACE RACCORDÉE</td> <td>50 m²</td> </tr> </table>	SURFACE RACCORDÉE	50 m²
SURFACE RACCORDÉE	50 m²		
<table border="1"> <tr> <td>LOCALISATION</td> <td>Adresse propriétaire : Parcelle :</td> </tr> </table>	LOCALISATION	Adresse propriétaire : Parcelle :	
LOCALISATION	Adresse propriétaire : Parcelle :		
<table border="1"> <tr> <td>REGARD D'INJECTION</td> <td></td> </tr> </table>	REGARD D'INJECTION		
REGARD D'INJECTION			
<table border="1"> <tr> <th>PROPOSITION DE TRAVAUX</th> </tr> </table>		PROPOSITION DE TRAVAUX

COMMENTAIRES
Terrasse avec gouttière

PROPOSITION DE TRAVAUX			
<table border="1"> <tr> <td>Découpe de la descente de gouttière à sa base, obturation de la partie aval et déversement au sol</td> </tr> </table>		Découpe de la descente de gouttière à sa base, obturation de la partie aval et déversement au sol	
Découpe de la descente de gouttière à sa base, obturation de la partie aval et déversement au sol			
<div style="height: 80px;"></div>
