| <p><b>GINGER</b><br/>ENVIRONNEMENT &amp; INFRASTRUCTURES<br/>Les Hauts de la Duranne<br/>- 370 rue R. Descartes -<br/>CS 90340<br/>13799 Aix-en- Provence<br/>Cedex 3<br/>04 42 99 27 27</p> | | <h2>RÉSULTATS DES TESTS À LA FUMÉE</h2> <h3>CCBVIR - COMMUNE DE L'ÎLE ROUSSE</h3> | <p><b>AF</b><br/><b>N° 00104</b><br/>(HY13 B001)</p> |

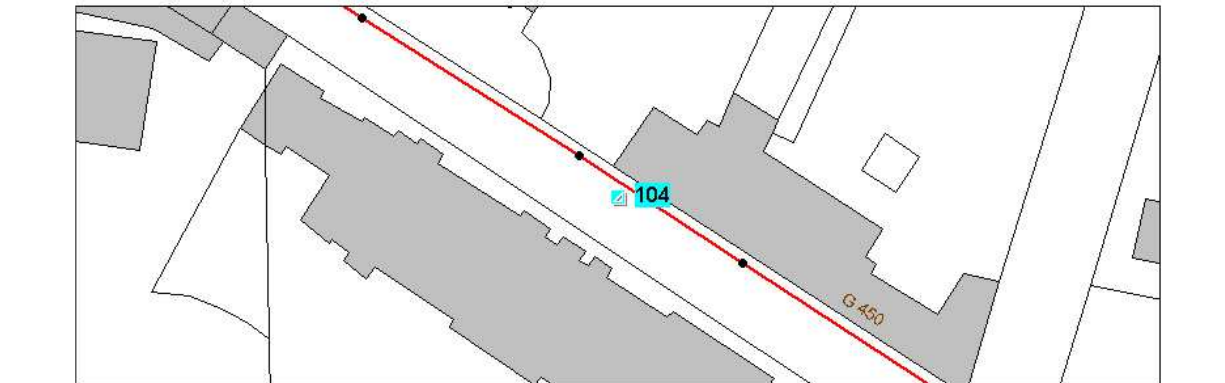
| LOCALISATION |

| PHOTO | DESCRIPTION | | |
|---|---|---|---|
| | <table border="1"> <tr> <td>TYPE D'ANOMALIE</td> <td>Avaloir</td> </tr> </table> | TYPE D'ANOMALIE | Avaloir |
| | <table border="1"> <tr> <td>SURFACE RACCORDÉE</td> <td>30 m²</td> </tr> </table> | SURFACE RACCORDÉE | 30 m² |

| COMMENTAIRES |
|---|
| La surface de ruissellement intrusif est difficilement appréciable, l'estimation indiquée constitue un minimum. |

| PHOTO | DESCRIPTION | | |
|---|---|---|---|
| Etanchéification du défaut d'infiltration | | | |
