| <p><b>GINGER</b><br/>ENVIRONNEMENT &amp; INFRASTRUCTURES<br/>Les Hauts de la Duranne<br/>- 370 rue R. Descartes -<br/>CS 90340<br/>13799 Aix-en- Provence<br/>Cedex 3<br/>04 42 99 27 27</p> | | <h2>RÉSULTATS DES TESTS À LA FUMÉE</h2> <h3>CCBVIR - COMMUNE DE L'ÎLE ROUSSE</h3> | <p><b>AF</b><br/><b>N° 00107</b><br/>(HY13 B001)</p> |

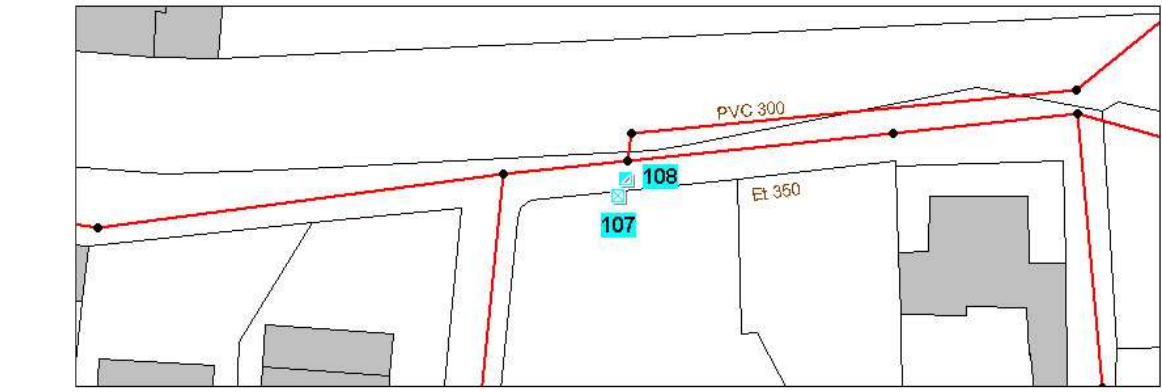
| PHOTO | DESCRIPTION | | |
|---|---|---|---|
| | <table border="1"> <tr> <td>TYPE D'ANOMALIE</td> <td>Chemin de grille</td> </tr> </table> | TYPE D'ANOMALIE | Chemin de grille |
| | <table border="1"> <tr> <td>SURFACE RACCORDÉE</td> <td>30 m²</td> </tr> </table> | SURFACE RACCORDÉE | 30 m² |
| <table border="1"> <tr> <td>LOCALISATION</td> <td>Adresse propriétaire : Chez M.Allegri<br/>Parcelle :</td> </tr> </table> | LOCALISATION | Adresse propriétaire : Chez M.Allegri<br>Parcelle : | |

| LOCALISATION |
|---|
| <p>La surface de ruissellement intrusif est difficilement appréciable, l'estimation indiquée constitue un minimum.</p> |

| PHOTO | DESCRIPTION | | |
|---|---|---|---|
| <table border="1"> <tr> <td>Etanchéification du défaut d'infiltration</td> </tr> </table> | | Etanchéification du défaut d'infiltration | |
