| <p>GINGER ENVIRONNEMENT & INFRASTRUCTURES Les Hauts de la Duranne - 370 rue R. Descartes - CS 90340 13799 Aix-en-Provence Cedex 3 04 42 99 27 27</p> | | <h2>RÉSULTATS DES TESTS À LA FUMÉE</h2> <h3>CCBVIR - COMMUNE DE L'ÎLE ROUSSE</h3> | <p>AF N° 00122 (HY13 B001)</p> |

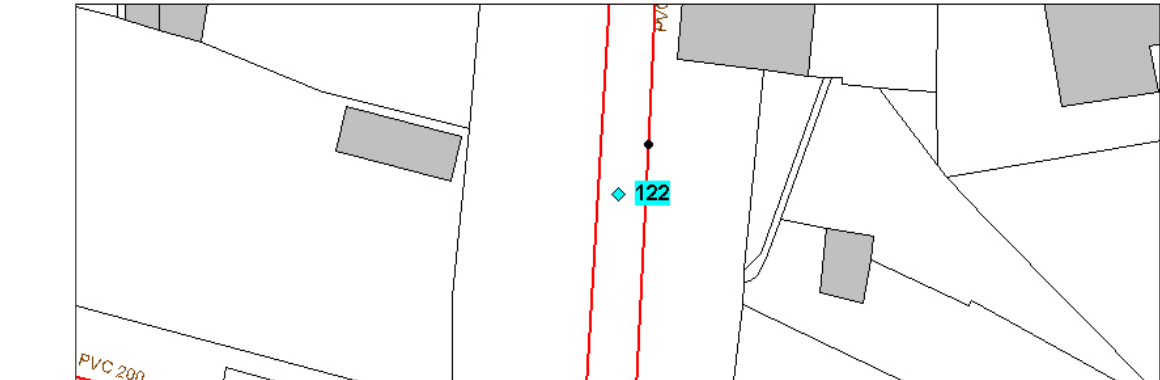
| LOCALISATION |

| COMMENTAIRES |
|---|
| <p>Cabanon de poubelles enfumé. Grille de lavage raccordée?</p> |

| PHOTO | DESCRIPTION | | |
|---|---|---|---|
| <p>Création d'un réseau de collecte d'eau pluviale</p> | | | |
