<h2 style="text-align: center;">RÉSULTATS DES TESTS À LA FUMÉE</h2> <h3 style="text-align: center;">CCBVIR - COMMUNE DE L'ÎLE ROUSSE</h3>	<p style="text-align: center;"><b>AF</b> <b>N° 00126</b> (HY13 B001)</p>
--	---	---	--

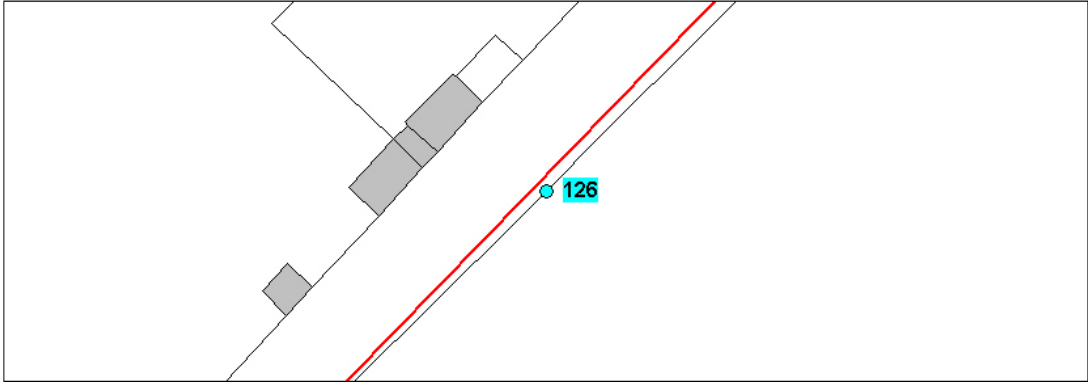
LOCALISATION

<b>CAMPAGNE</b> : fumee equipe 2
	<b>TYPE D'ANOMALIE</b> : Virole de regard non étanche
	<b>DOMAINE_APPLICATION</b> : Public
	<b>SURFACE RACCORDÉE</b> : 15 m²
	<b>LOCALISATION</b> : Adresse propriétaire : à coté de Pub'sRestaurant-Discothèque Parcelle :
	<b>REGARD D'INJECTION</b> :
	<b>PROPOSITION DE TRAVAUX</b> Etanchéification de la boite de branchement

COMMENTAIRES
Défaut d'étanchéité du regard sous un mur. La surface de ruissellement intrusif est difficilement appréciable, l'estimation indiquée constitue un minimum.
