**RÉSULTATS DES TESTS À LA FUMÉE  
 CCBVIR - COMMUNE DE L'ILE ROUSSE**
**AF  
 N° 00063**  
 (HY13 B001)

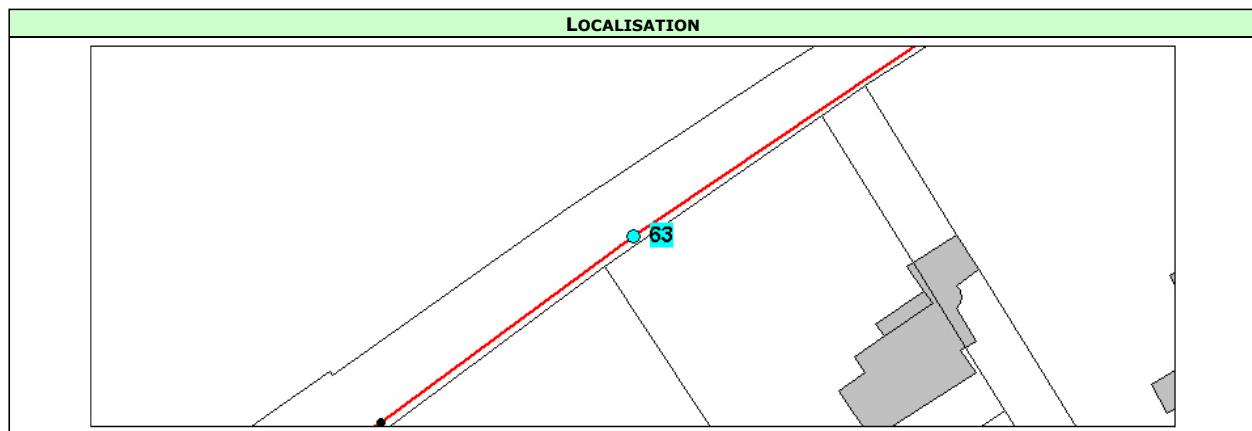
<b>CAMPAGNE</b> fumee equipe 2 <b>TYPE D'ANOMALIE</b> Virole de regard non étanche <b>DOMAINE APPLICATION</b> Public <b>SURFACE RACCORDÉE</b> 10 m <sup>2</sup> <b>LOCALISATION</b> Adresse propriétaire : <b>Parcelle :</b> <b>REGARD D'INJECTION</b> <b>PROPOSITION DE TRAVAUX</b> Etanchéification du défaut d'infiltration

COMMENTAIRES	
Défaut d'étanchéité du regard. La surface de ruissellement intrusif est difficilement appréciable, l'estimation indiquée constitue un minimum. A cote maison villa jack
