<h2 style="text-align: center;">RÉSULTATS DES TESTS À LA FUMÉE</h2> <h3 style="text-align: center;">CCBVIR - COMMUNE DE L'ÎLE ROUSSE</h3>	<p style="text-align: center;">AF N° 00081 (HY13 B001)</p>
--	---	---	--

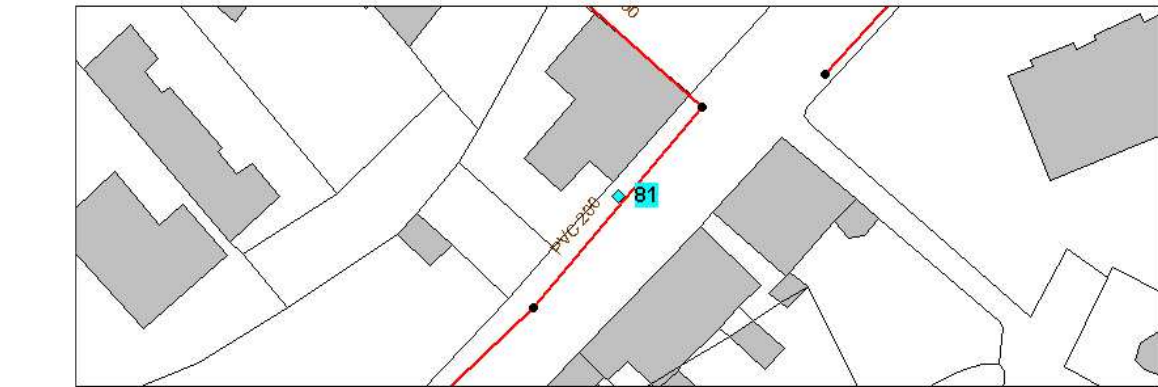
<table border="1"> <tr> <td>CAMPAGNE</td> <td>fumee equipe 2</td> </tr> </table>	CAMPAGNE	fumee equipe 2
	CAMPAGNE	fumee equipe 2	
	<table border="1"> <tr> <td>TYPE D'ANOMALIE</td> <td>Autre</td> </tr> </table>	TYPE D'ANOMALIE	Autre
	TYPE D'ANOMALIE	Autre	
	<table border="1"> <tr> <td>DOMAINE_APPLICATION</td> <td>Privé</td> </tr> </table>	DOMAINE_APPLICATION	Privé
	DOMAINE_APPLICATION	Privé	
	<table border="1"> <tr> <td>SURFACE RACCORDÉE</td> <td>80 m²</td> </tr> </table>	SURFACE RACCORDÉE	80 m²
SURFACE RACCORDÉE	80 m²		
<table border="1"> <tr> <td>LOCALISATION</td> <td>Adresse propriétaire : Entrée du Motel Saint Michel Parcelle :</td> </tr> </table>	LOCALISATION	Adresse propriétaire : Entrée du Motel Saint Michel Parcelle :	
LOCALISATION	Adresse propriétaire : Entrée du Motel Saint Michel Parcelle :		
<table border="1"> <tr> <td>REGARD D'INJECTION</td> <td></td> </tr> </table>	REGARD D'INJECTION

COMMENTAIRES
Deux tuyaux DN 80 PVC au bord de la rue.

REGARD D'INJECTION			
<table border="1"> <tr> <td>PROPOSITION DE TRAVAUX</td> <td>Création d'un reseau de collecte d'eau pluviale</td> </tr> </table>	PROPOSITION DE TRAVAUX	Création d'un reseau de collecte d'eau pluviale	
PROPOSITION DE TRAVAUX	Création d'un reseau de collecte d'eau pluviale
