## RÉSULTATS DES TESTS À LA FUMÉE CCBVIR - COMMUNE DE L'ÎLE ROUSSE

**AF**  
**N° 00082**  
 (HY13 B001)

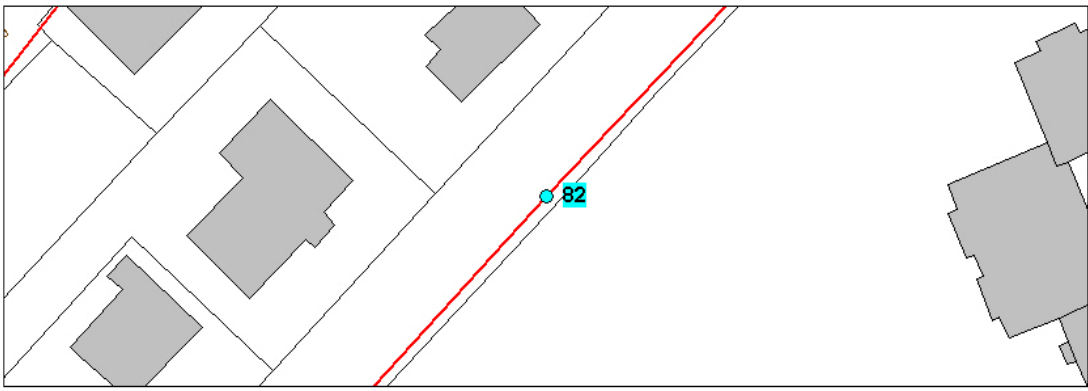
LOCALISATION

<b>CAMPAGNE</b> : fumee equipe 2
	<b>TYPE D'ANOMALIE</b> : Virole de regard non étanche
	<b>DOMAINE_APPLICATION</b> : Privé
	<b>SURFACE RACCORDÉE</b> : 20 m <sup>2</sup>
	<b>LOCALISATION</b> : Adresse propriétaire : Parcelle :
	<b>REGARD D'INJECTION</b>
	<b>PROPOSITION DE TRAVAUX</b> Etanchéification du défaut d'infiltration

COMMENTAIRES
Défaut d'étanchéité du regard. La surface de ruissellement intrusif est difficilement appréciable, l'estimation indiquée constitue un minimum.
