**RÉSULTATS DES TESTS À LA FUMÉE
 CCBVIR - COMMUNE DE L'ILE ROUSSE**
**AF
 N° 00084**
 (HY13 B001)

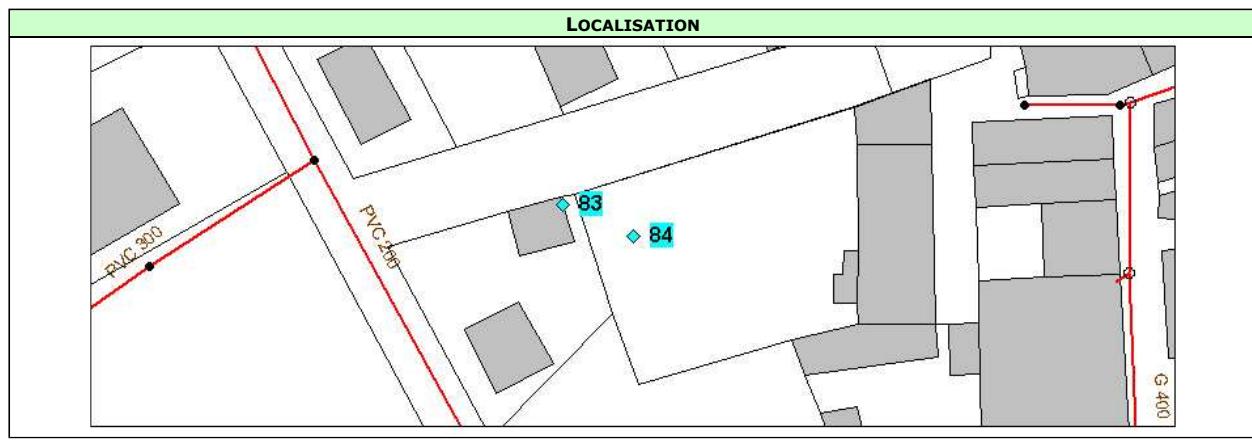
CAMPAGNE fumee equipe 2 TYPE D'ANOMALIE Autre DOMAINE APPLICATION Privé SURFACE RACCORDEE 200 m ² LOCALISATION Adresse propriétaire : Parcelle : REGARD D'INJECTION PROPOSITION DE TRAVAUX

COMMENTAIRES
Tuyau DN 100 mm qui prend le ressauillage du jardin. La surface de ruissellement intrusif est difficilement appréciable, l'estimation indiquée constitue un minimum.
