**RÉSULTATS DES TESTS À LA FUMÉE
 CCBVIR - COMMUNE DE L'ILE ROUSSE**
**AF
 N° 00087**
 (HY13 B001)

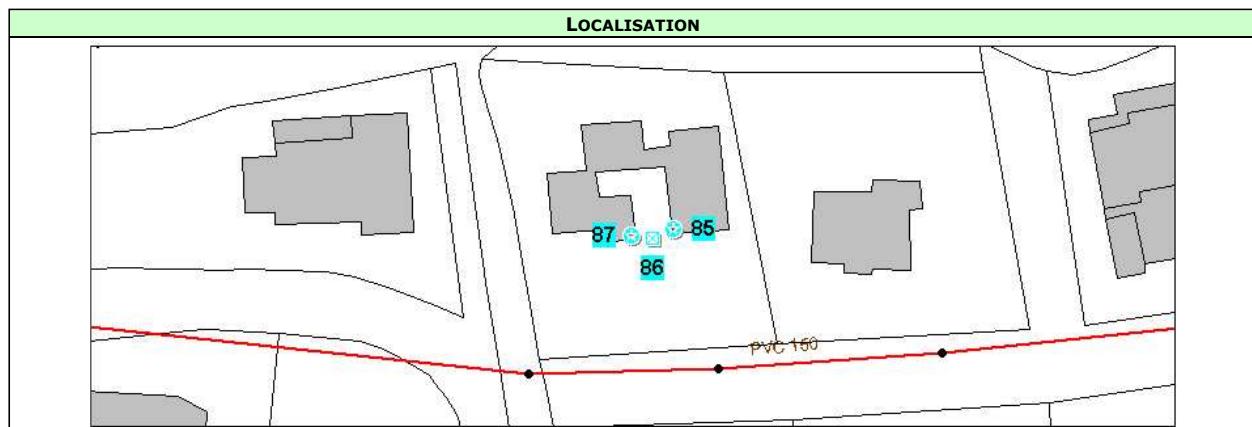
CAMPAGNE fumee equipe 2 TYPE D'ANOMALIE Gouttière DOMAINE APPLICATION Privé SURFACE RACCORDÉE 48 m ² LOCALISATION Adresse propriétaire : Parcelle : REGARD D'INJECTION PROPOSITION DE TRAVAUX Découpe de la descente de gouttière à sa base, obturation de la partie aval et déversement au sol

RÉPONSE À LA FUMÉE	VALIDATION AU COLORANT
<input checked="" type="checkbox"/> Rapide <input checked="" type="checkbox"/> Nette <input type="checkbox"/> Différée <input type="checkbox"/> Diffuse	<input checked="" type="checkbox"/> Connection hydraulique avérée par traçage au colorant <input type="checkbox"/> Connection hydraulique invalidée par traçage au colorant
	<input type="checkbox"/> Pas de contrôle au colorant pratiqué (élément inaccessible, propriétaire absent, prestation non prévue...)
