**RÉSULTATS DES TESTS À LA FUMÉE
 CCBVIR - COMMUNE DE L'ILE ROUSSE**
**AF
 N° 00088**
 (HY13 B001)

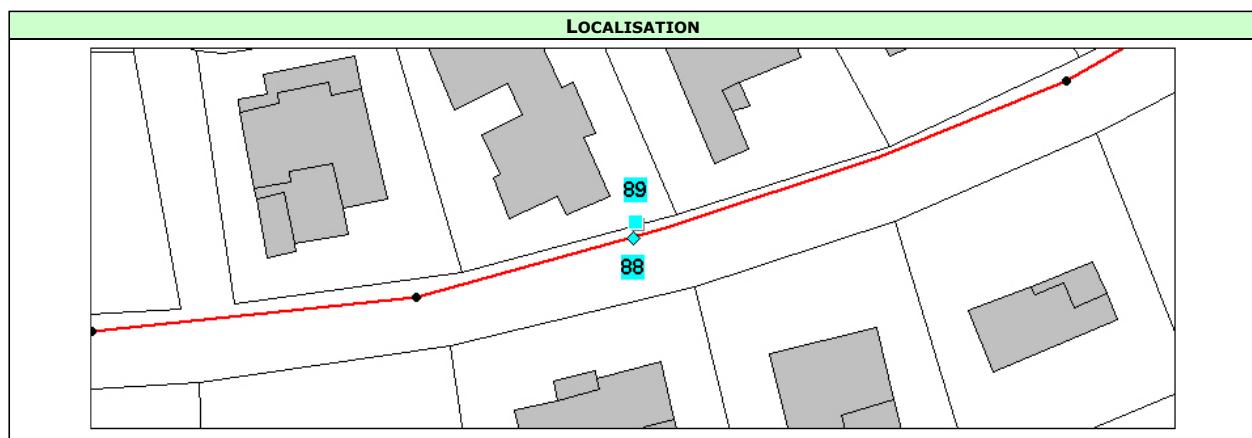
CAMPAGNE	fumee equipe 2
		TYPE D'ANOMALIE	Autre
		DOMAINE APPLICATION	Public
		SURFACE RACCORDEE	15 m ²
		LOCALISATION	Adresse propriétaire : Parcelle :
		REGARD D'INJECTION	
		PROPOSITION DE TRAVAUX	
		Etanchéification du défaut d'infiltration

COMMENTAIRES	
Défaut d'étanchéité du regard. La surface de ruissellement intrusif est difficilement appréciable, l'estimation indiquée constitue un minimum.
