**RÉSULTATS DES TESTS À LA FUMÉE
 CCBVIR - COMMUNE DE L'ILE ROUSSE**
**AF
 N° 00090**
 (HY13 B001)

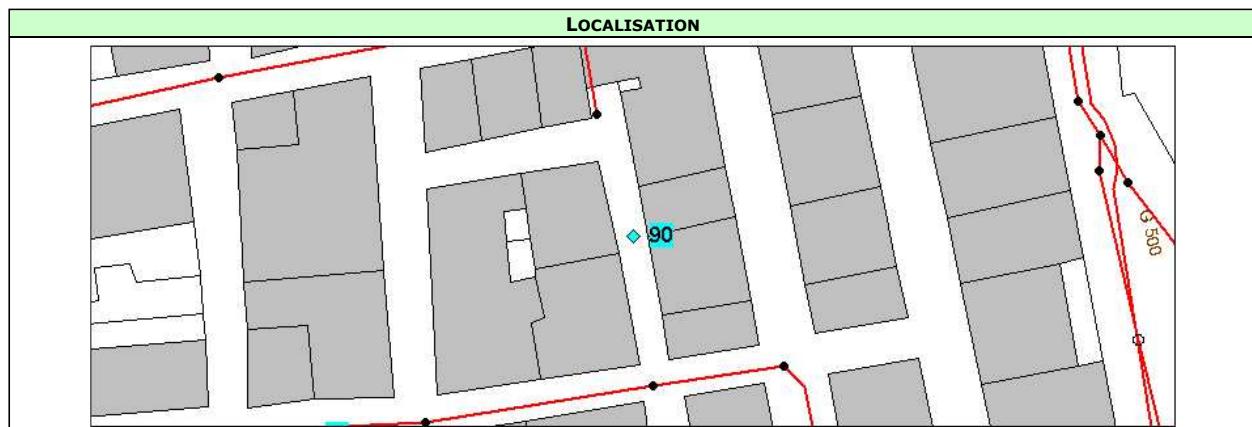
CAMPAGNE fumee equipe 2 TYPE D'ANOMALIE Autre DOMAINE APPLICATION Public SURFACE RACCORDÉE 20 m ² LOCALISATION Adresse propriétaire : Parcelle : REGARD D'INJECTION PROPOSITION DE TRAVAUX Etanchéification du défaut d'infiltration

RÉPONSE À LA FUMÉE	VALIDATION AU COLORANT
<input checked="" type="checkbox"/> Rapide <input checked="" type="checkbox"/> Nette <input type="checkbox"/> Différée <input type="checkbox"/> Diffuse	<input type="checkbox"/> Connection hydraulique avérée par traçage au colorant <input checked="" type="checkbox"/> Pas de contrôle au colorant pratiqué (élément inaccessible, propriétaire absent, prestation non prévue...) <input type="checkbox"/> Connection hydraulique invalidée par traçage au colorant

COMMENTAIRES
Perforation de la voirie La surface de ruissellement intrusif est difficilement appréciable, l'estimation indiquée constitue un minimum.
